Åtgärdsplan för Pjältån, Hultån och Gransjöbäcken

Jonas Edlund | Litoral Natur AB | www.litoral.se | 8 mars 2021

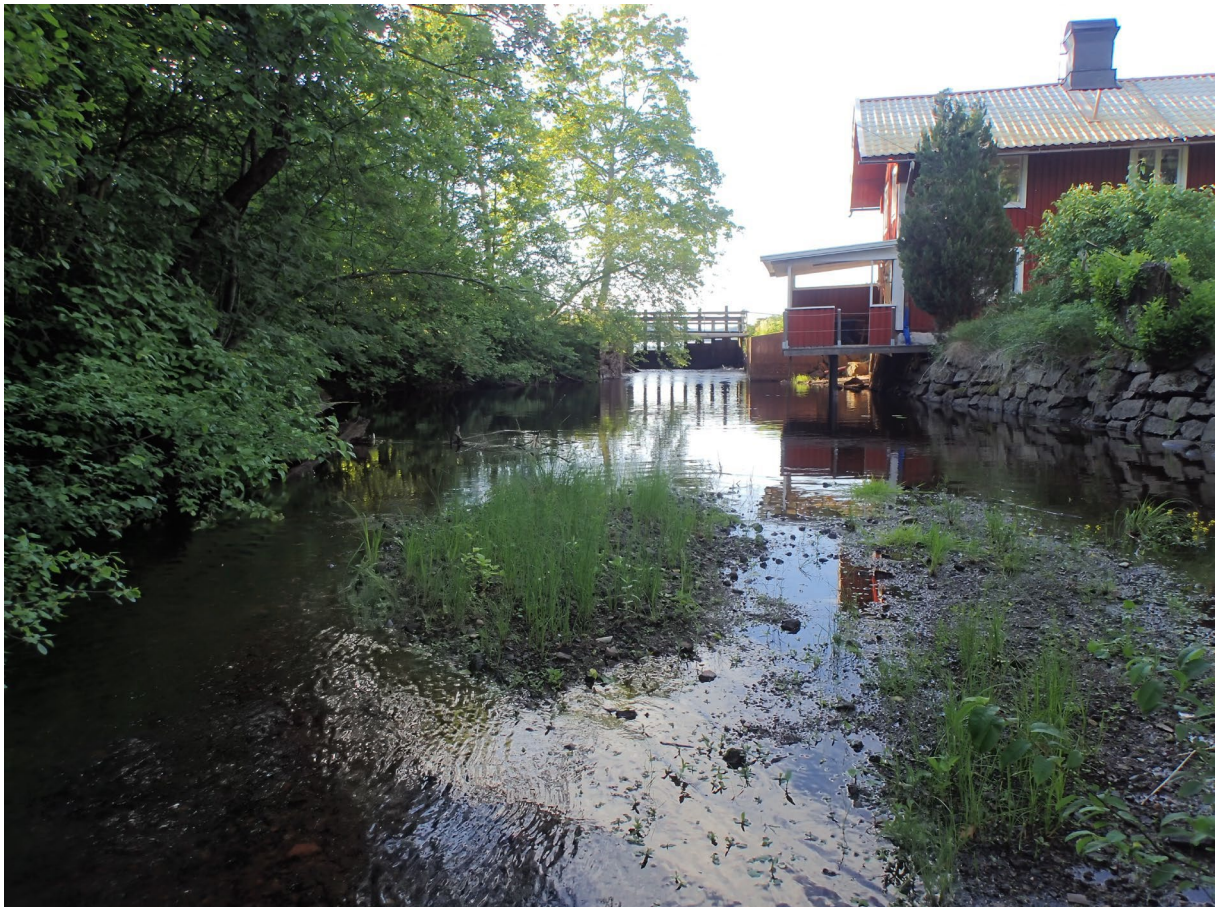
Bild 39. Sträckan närmast nedströms dammen Sten övre inom de övre delarna av åtgärdsområde 11 i Pjältån. Foto Jonas Edlund 2017-06-14.

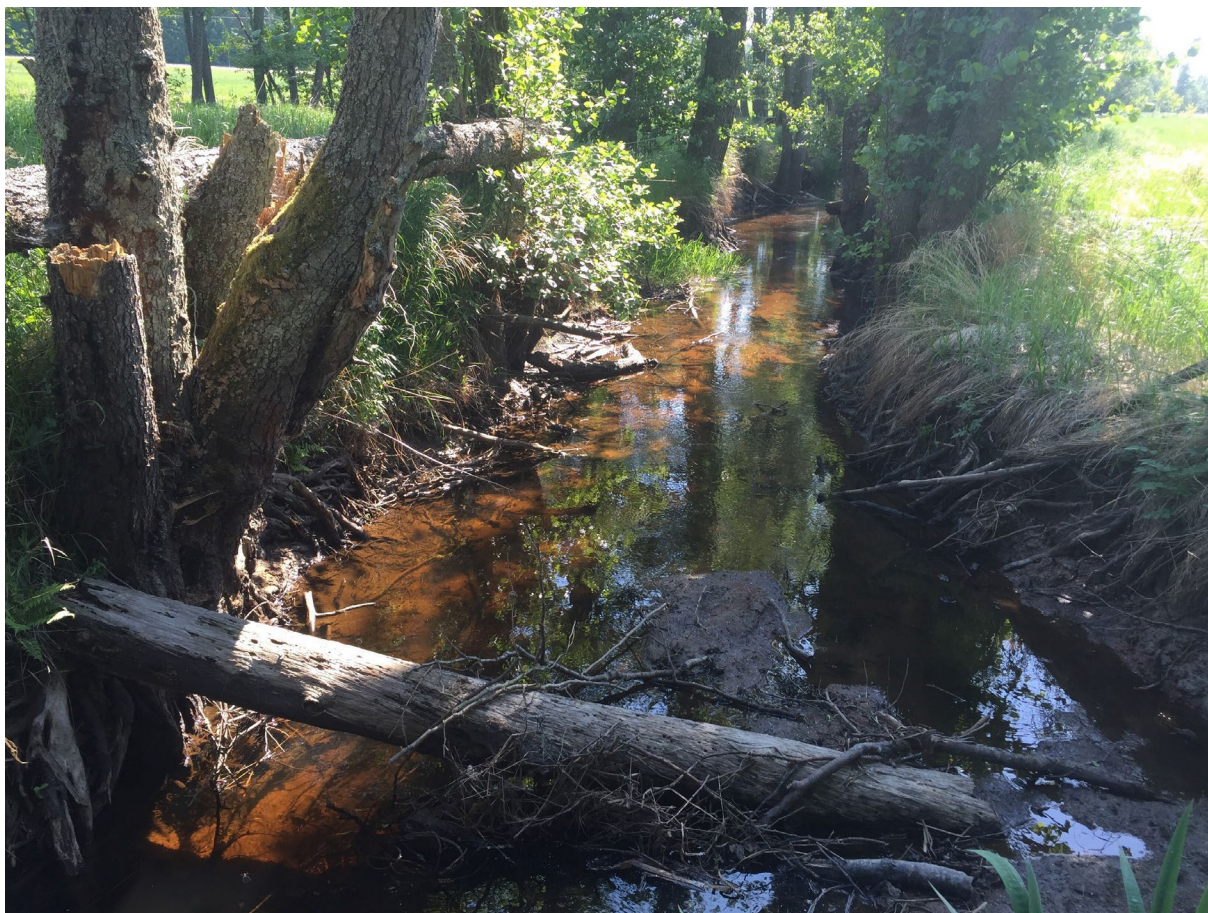
Bild 40. Lugnflytande, omgrävd sträcka av Hultån inom de nedre delarna av åtgärdsområde 12. Foto Jonas Edlund 2016-06-03.

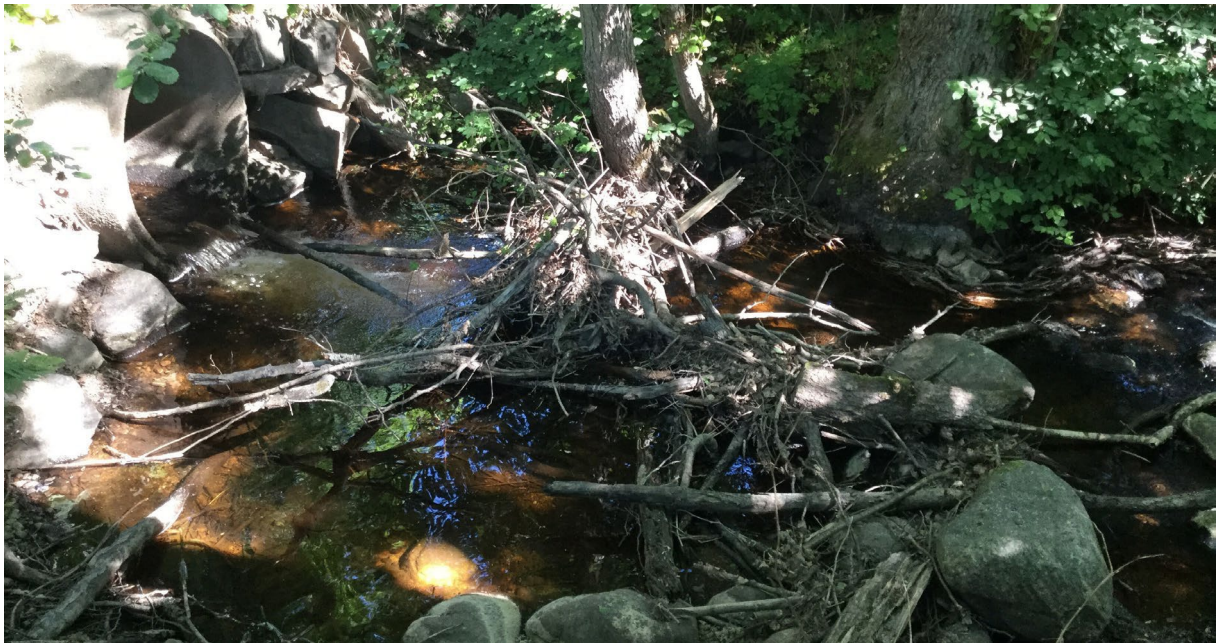
Bild 45. Trumman under vägen mot Yxbacken inom de övre delarna av åtgärdsområde 13 i Hultån. Foto Jonas Edlund 2016-06-06.

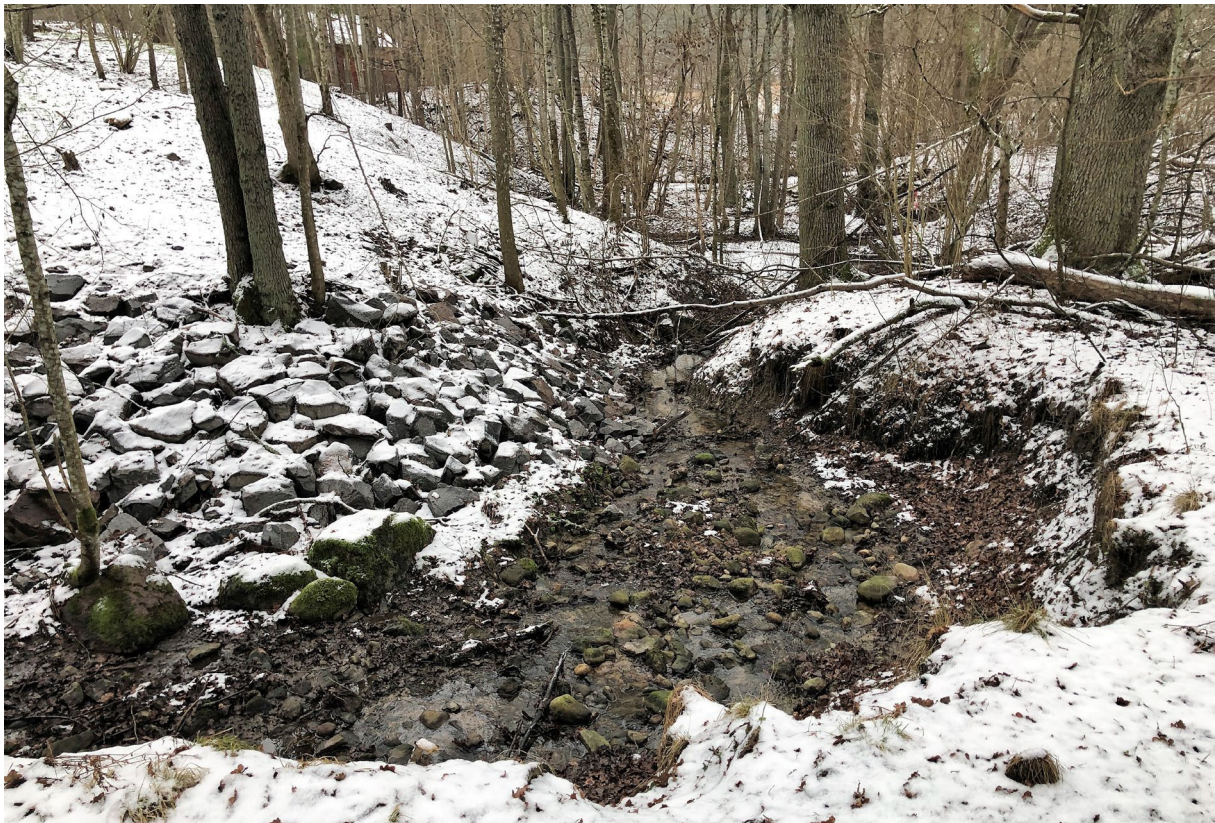
Bild 48. De övre delarna av Hultåns passage genom Auroraparken. Dessa delar är här med stor sannolikhet tillkommit i samband med kulverteringen och de omfattande schakt- och utfyllnadsarbeten som utförts inom åtgärdsområdet uppströms. Hösten 2012 drabbades sträckan av omfattande erosions-skador i samband med ett höglöde. Under 2020 erosionssäkrades strandzonen med grovt krossmaterial. Foto Jonas Edlund 2021-01-08.

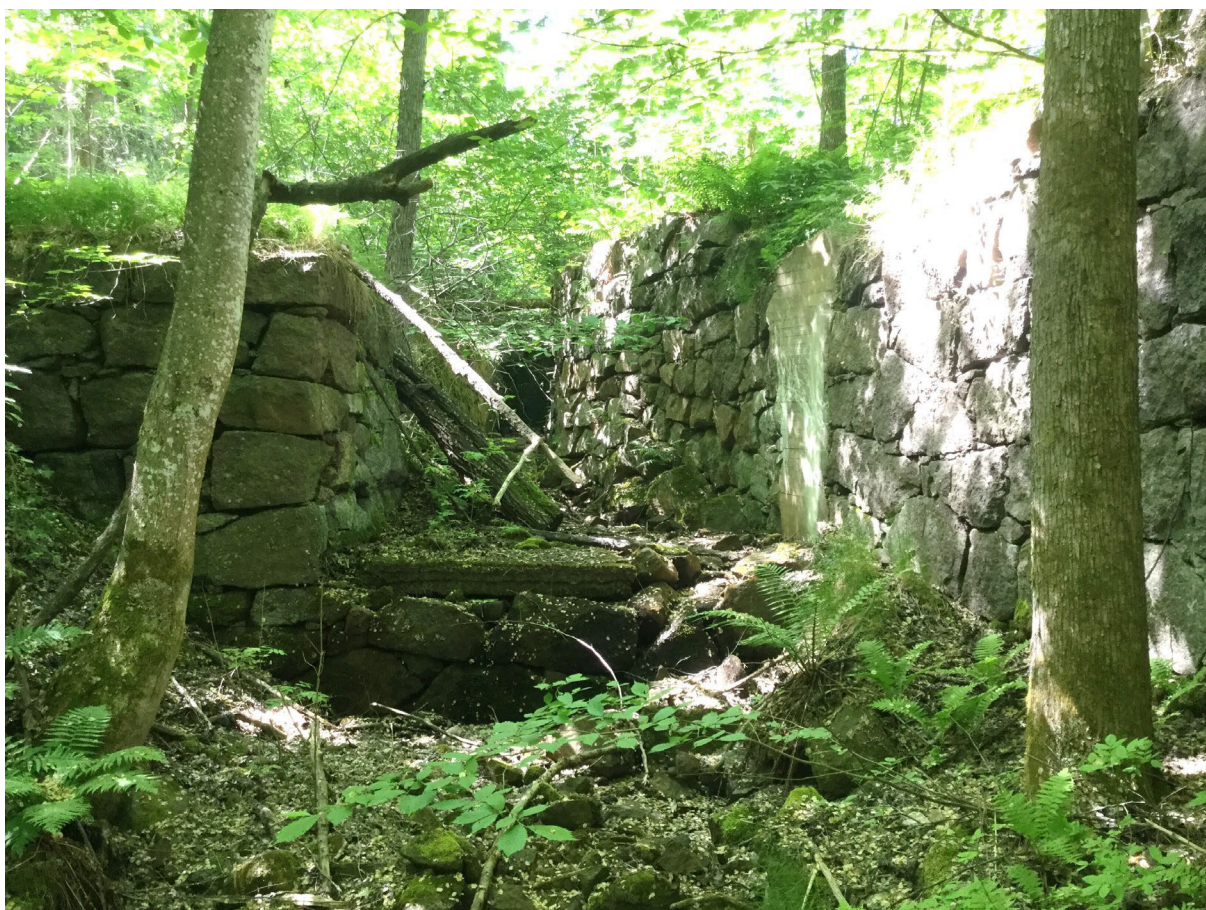
Bild 49. De centrala delarna av åtgärdsområde 15 är rik på lämningar efter tidigare verksamheter. Tillsammans med den kraftigt påverkade hydrologin innebär detta ett påtagligt påverkanstryck på områdets vattenmiljö. Foto Jonas Edlund 2016-06-06.

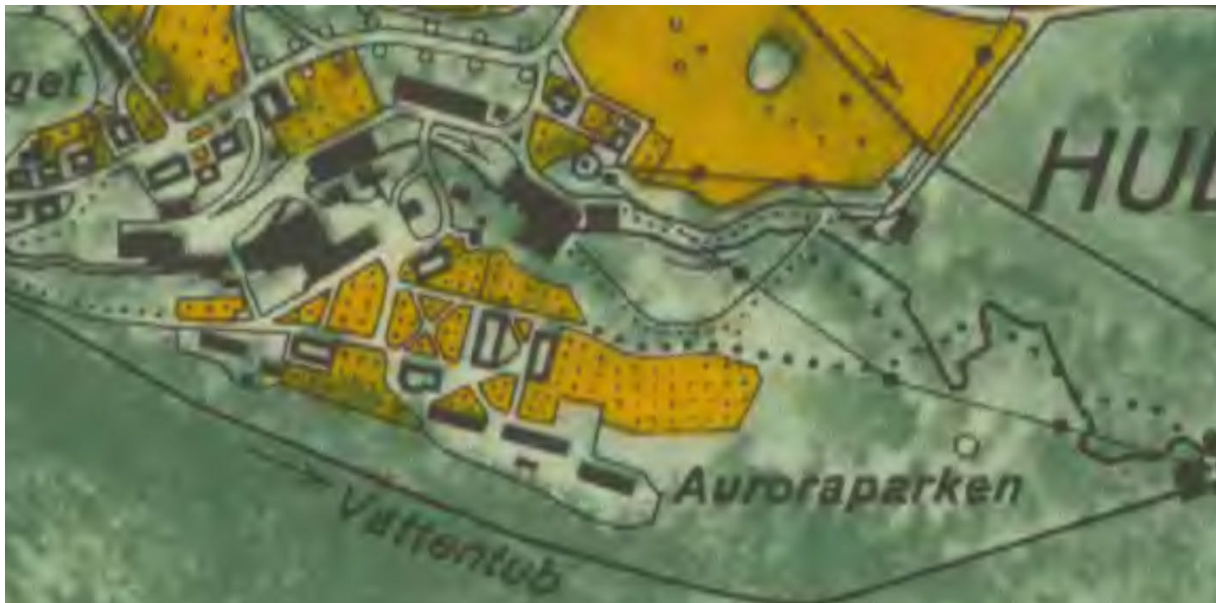
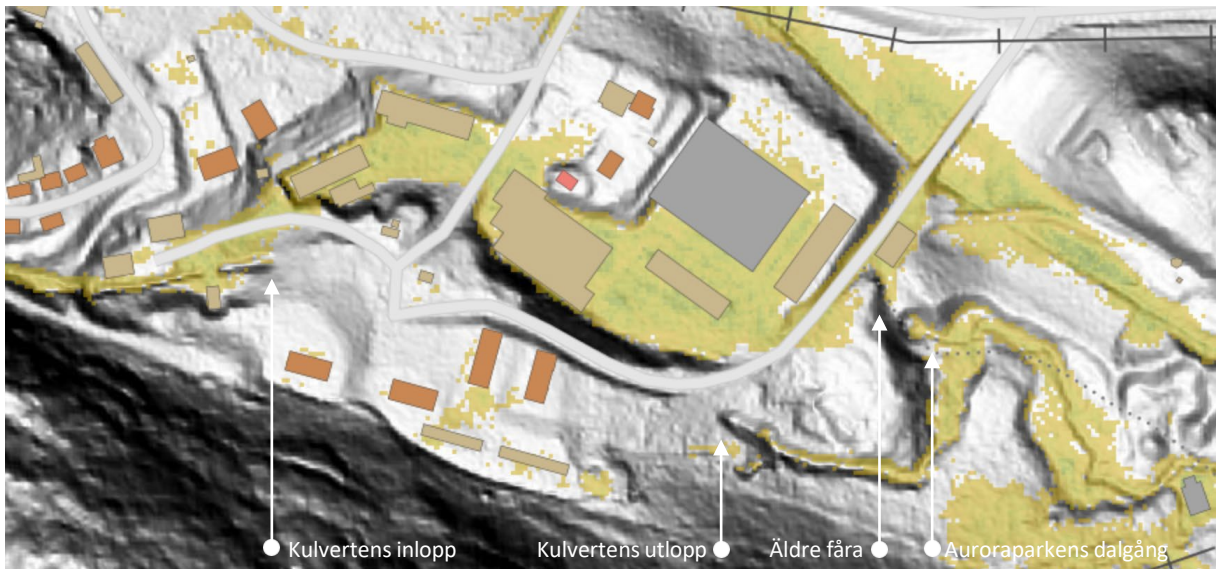
Karta 26 och 27. De kulverterade delarna av åtgärdsområde 15 i Hultån. Överst ekonomiska kartbladet från 1947 (Lantmäteriet 2020). Kartan visar Hultåns lopp innan kulverteringen och de omfattande schakt- och utfyllnadsarbetena utfördes. Den nedre kartan beskriver nuvarande förhållanden och visar terrängskuggning och markfuktighet (Skogsstyrelsen 2020). Grön-gula färgtoner anger hög sannolikhet för fuktig mark.

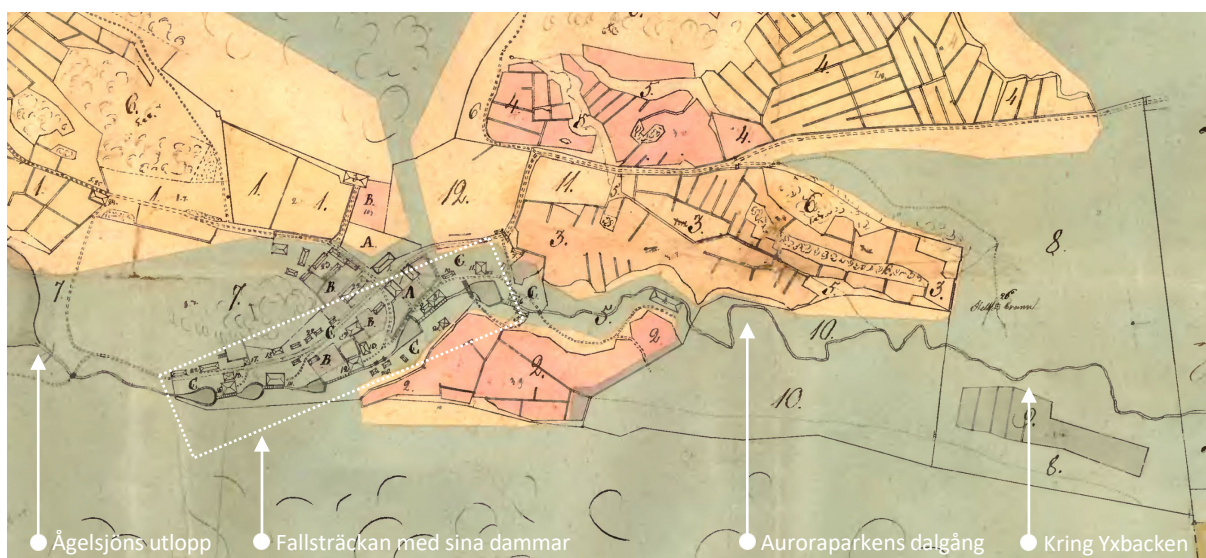
Karta 28. Arealavmätningsskarta från 1819 (Lantmäteriet 2020, akt 05-kvi-101). Kartan visar vattendragets dåvarande sträckning inom åtgärdsområde 13, 14 och 15 i Hultån. På kartan syns det stora antalet dammar och andra vattenknutna verksamheter som fanns längs den branta fallsträcka nedströms Ågelsjön.

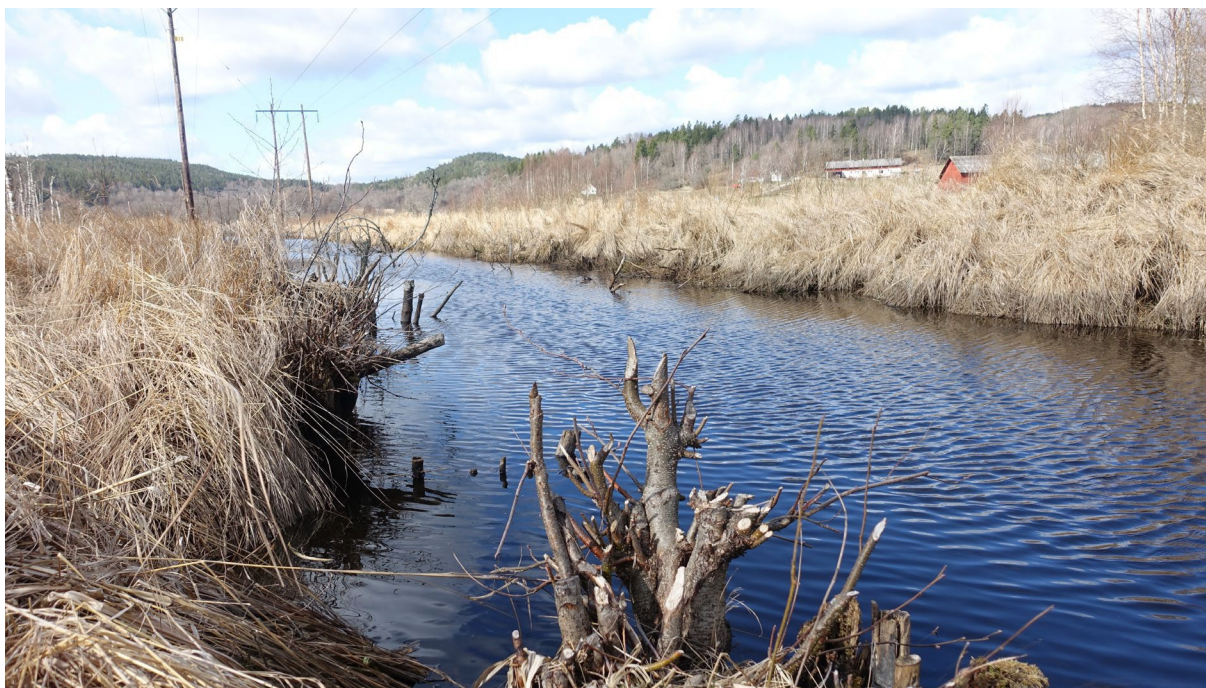
Bild 51. De nedre delarna av åtgärdsområde 16 i Gransjöbäcken. Denna del av vattensystemet ingår i ett av vattensystemets kärnområden för bäver och är tydligt präglad av artens närvaro. Vid fototillfället var sträckan indämd av en bäverdamm med cirka 0,2 meters fallhöjd (Edlund & Borgiel 2017). Indämningen motverkar problemen med områdets sänkta lokala basnivå, förhöjda inskärningskvot, instabilitet och bristande kontakt med omgivande svämplan. Foto Jonas Edlund 2017-04-05. Foto Jonas Edlund 2017-04-05.

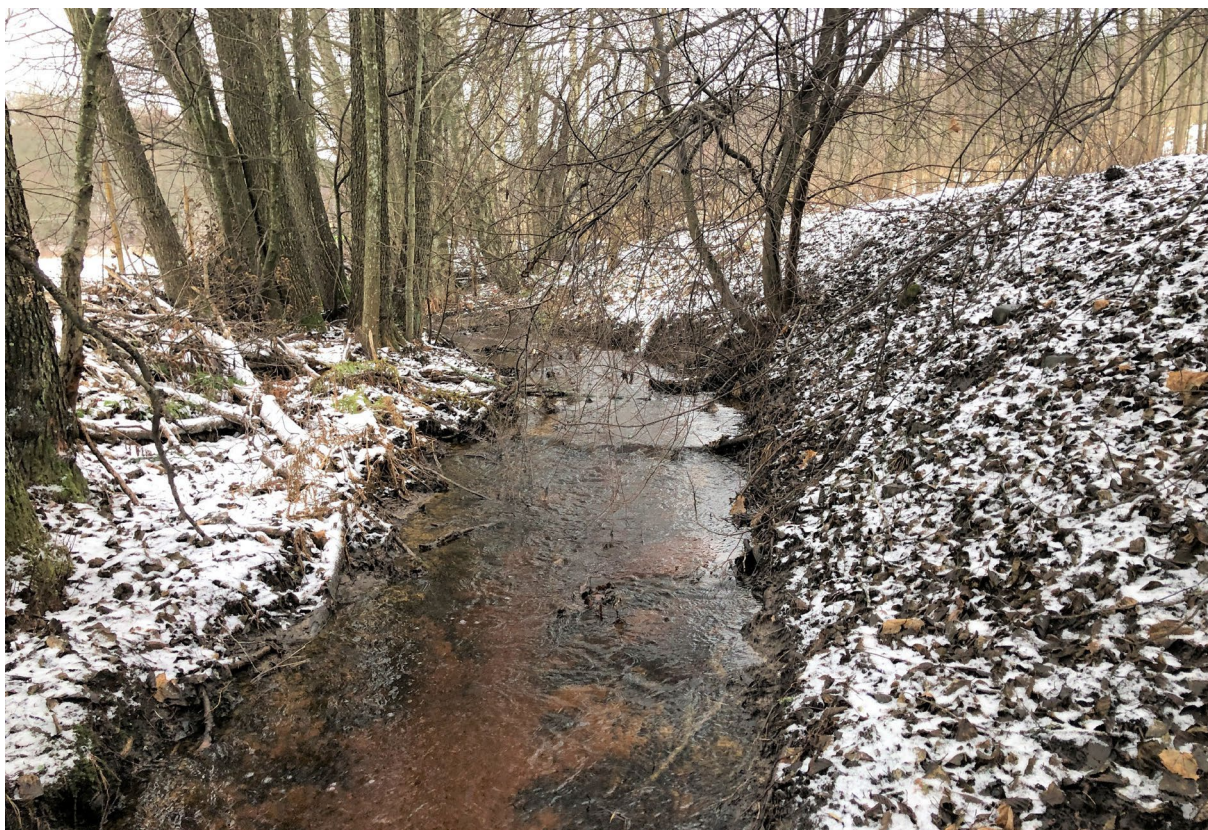
Bild 52. De övre delarna av åtgärdsområde 16 i Gransjöbäcken. Dessa delar präglas av den omgrävda vattendragsmiljön och strandnära utfyllnader och domineras av svagt strömmande vatten och finkorniga bottnar. Sträckan kantas av en zon med lövträd mot omgivande mark och har börjat återgå mot ett mer naturligt tillstånd. Detta återspeglas bland annat i sträckans variationsrikedom, att fåran börjat ringla och att sekundära svämplan bildats. Foto Jonas Edlund 2021-01-08.

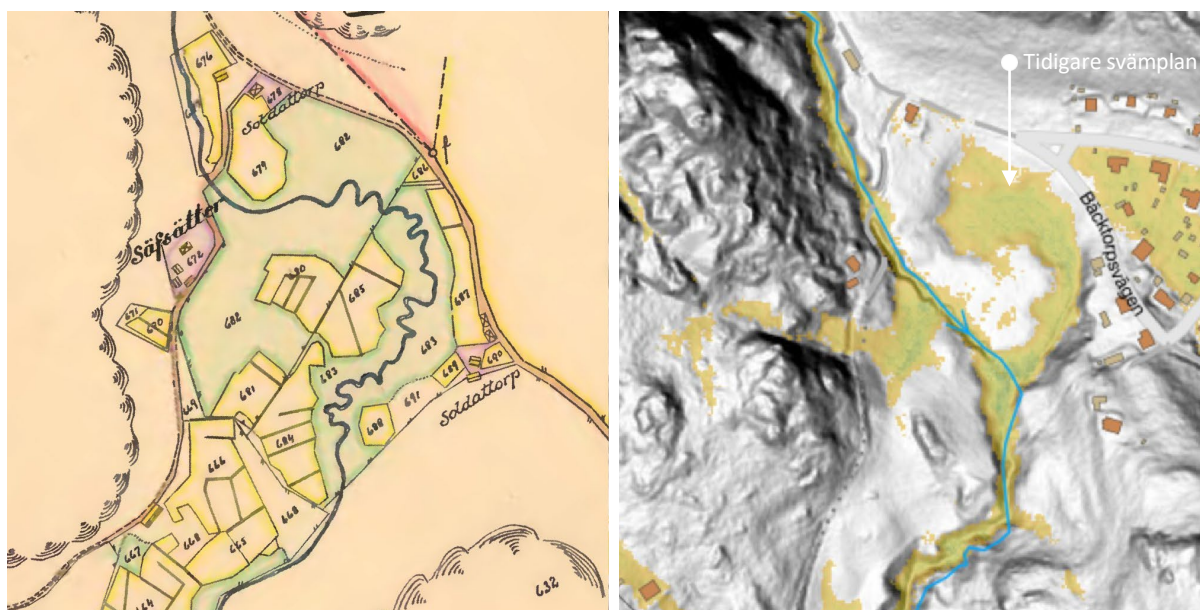
Karta 32 och 33. Åtgärdsområde 18 i Gransjöbäcken. Kartan till vänster är en arealavmätningsskarta från 1861 (Lantmäteriet 2020, akt 05-kvi-428) som visar vattendragets sträckning vid denna tid. Kartan till höger beskriver nuvarande förhållanden och visar terrängsskuggning och markfuktighet (Skogsstyrelsen 2020). Grön-gula färgtoner anger hög sannolikhet för fuktig mark. Av kartorna framgår bland annat hur bäckens lopp förändrats inom åtgärdsområdet.

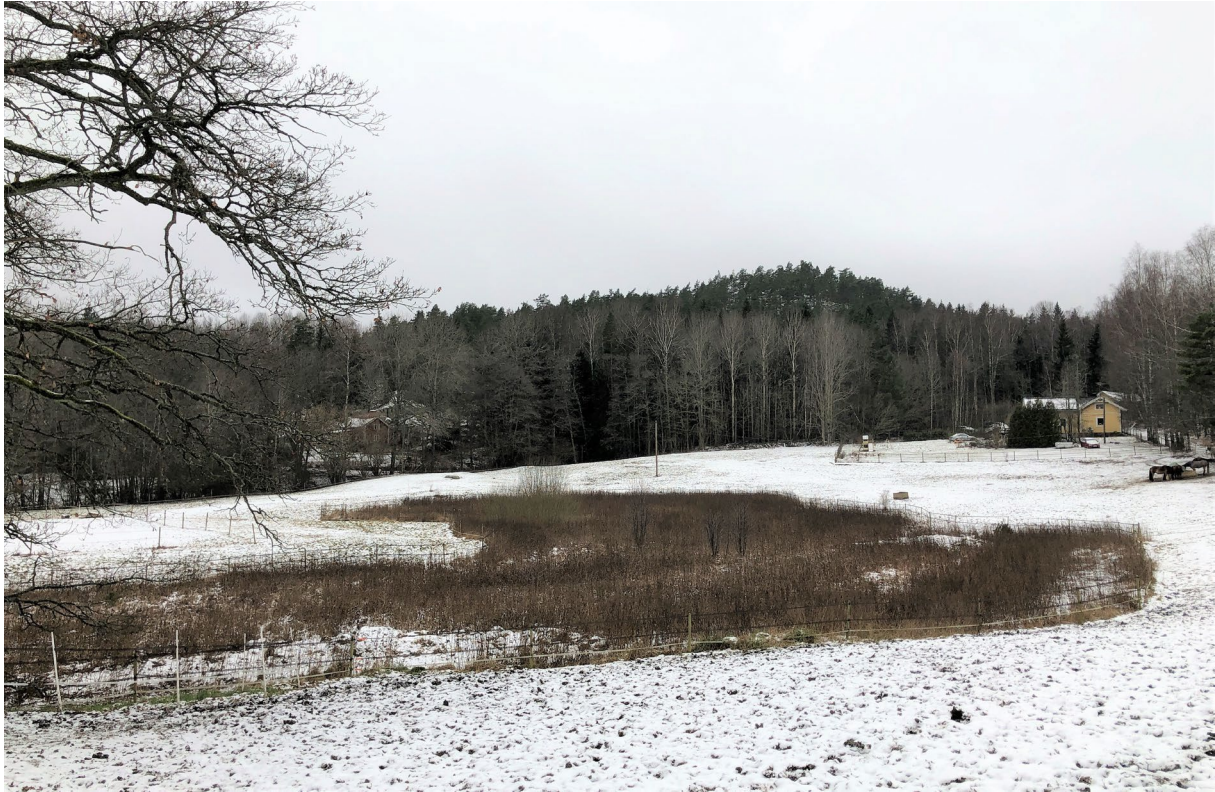
Bild 55. Det låglänta och fuktiga markområdet nära sydväst Bäcktorpsvägen där Gransjöbäcken tidigare rann.
Foto Jonas Edlund 2021-01-09.
