Förslag på åtgärder för att förbättra
biotoper i tre vattendrag på
Vikbolandet – *Vadsbäcken, Bjärkusaån
och Varaån*

Förslag på åtgärder för att förbättra biotoper i tre vattendrag på Vikbolandet

På uppdrag av Länsstyrelsen i Östergötland har en åtgärdsplan med åtgärdsförslag tagits fram för Vadsbäcken, Bjärkusaån och Varaån på Vikbolandet. Åtgärdsförslagen har tagits fram med målsättningen att det ska gå att skapa bättre biotoper inom och i anslutning till vattendragen.

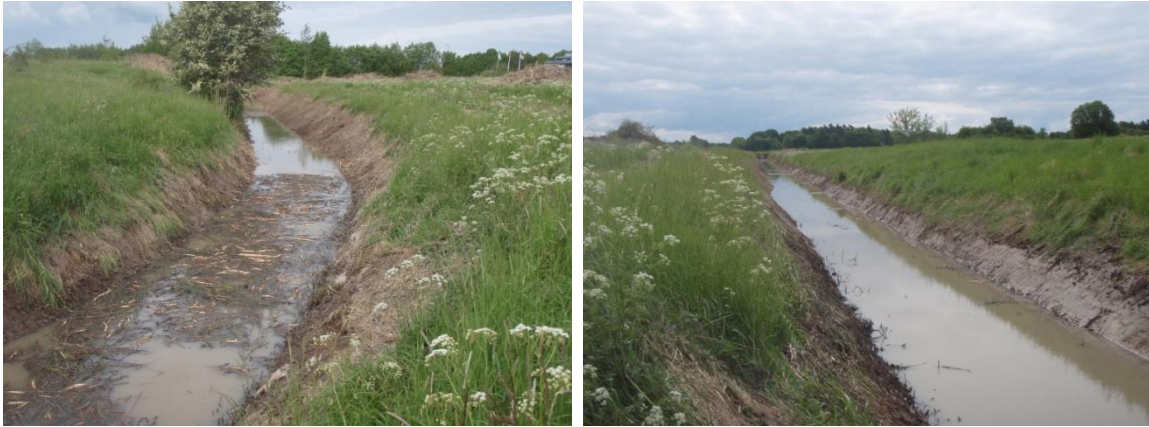
Figur 2. Typiskt alluvialt vattendrag som omvandlats till dike, en mycket vanlig syn på Vikbolandet.

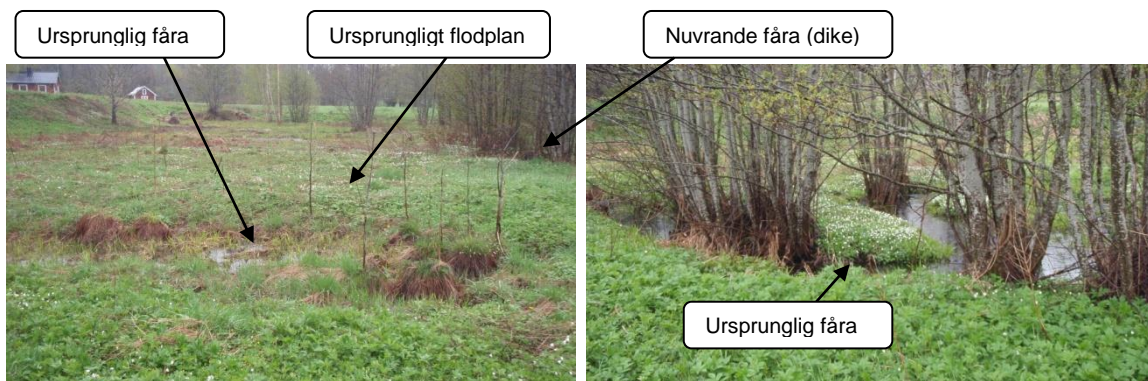
Figur 3. Före detta meandrande vattendrag omgivet av ett brett flodplan. Till höger på den vänstra bilden har ett dike grävts rakt igenom meanderslingorna och flodplanet. Den ursprungliga fåran syns fortfarande väl.

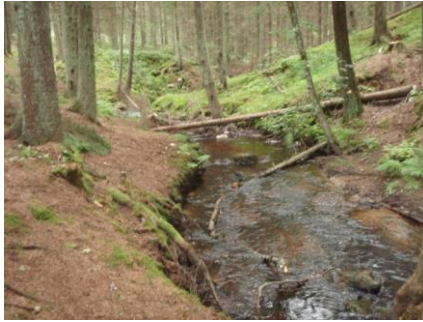
Vegetationsfattig granplanterad före detta ängsmark med underminerade stränder.

Tillförd LWD i bäck och på flodplan höjer vattnet och stoppar erosionen. Eftersom granrötter armerar stränderna dåligt är det lämpligt att i samband med åtgärder även gallra bort gran.

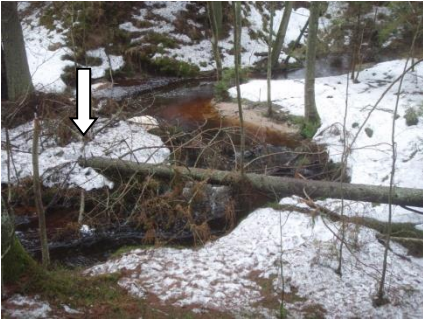
Område med ojämn fördelning av LWD.

Här kan LWD tillföras flodplanet där det finns markant risk för att fåran bryter igenom meanderbågar snabbare än vad som vore naturligt (t ex vid pilen).

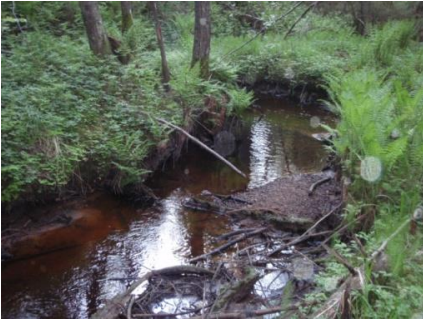
Ung skog på flodplanet och ingen LWD på botten (före detta ängs- och betesmark) samt en viss bottenerosion.

Här kan LWD tillsättas i bäcken och på flodplanet.

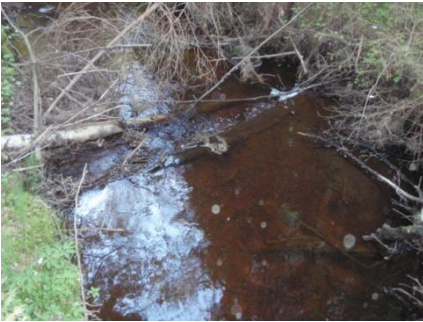
Relativt mycket LWD på botten på grund av lång skoglig kontinuitet. Den gamla veden armerar gruset. Endast lite LWD på flodplanet på grund av skogsbruk.

Här tillsätts LWD främst till flodplanet och i stränderna.

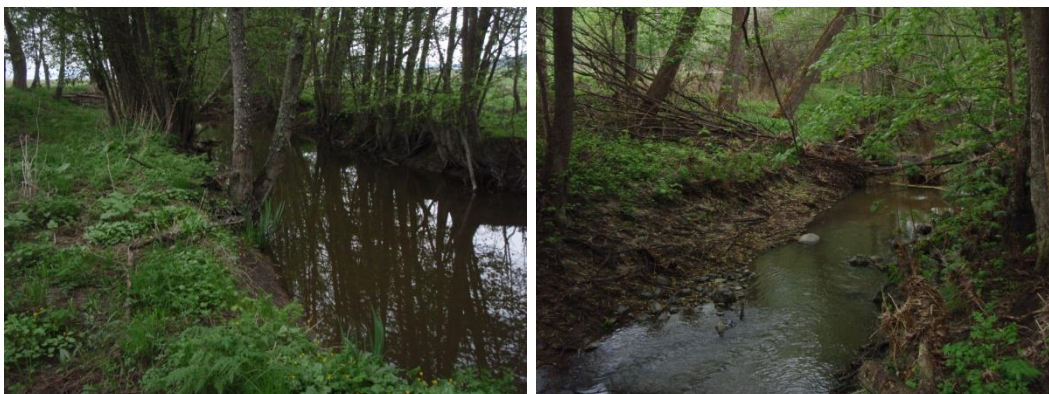
Erosion är den dominerande processen och det är tydligt att vattendraget strävar mot ett mer meandrande-ringlande lopp. LWD finns i begränsad omfattning förutom vissa större bröten.

Figur 12. Foton som visar nedre respektive övre delen av Vadsbäcken på Lokal A. I båda områdena är vattendraget helt kanaliserat.

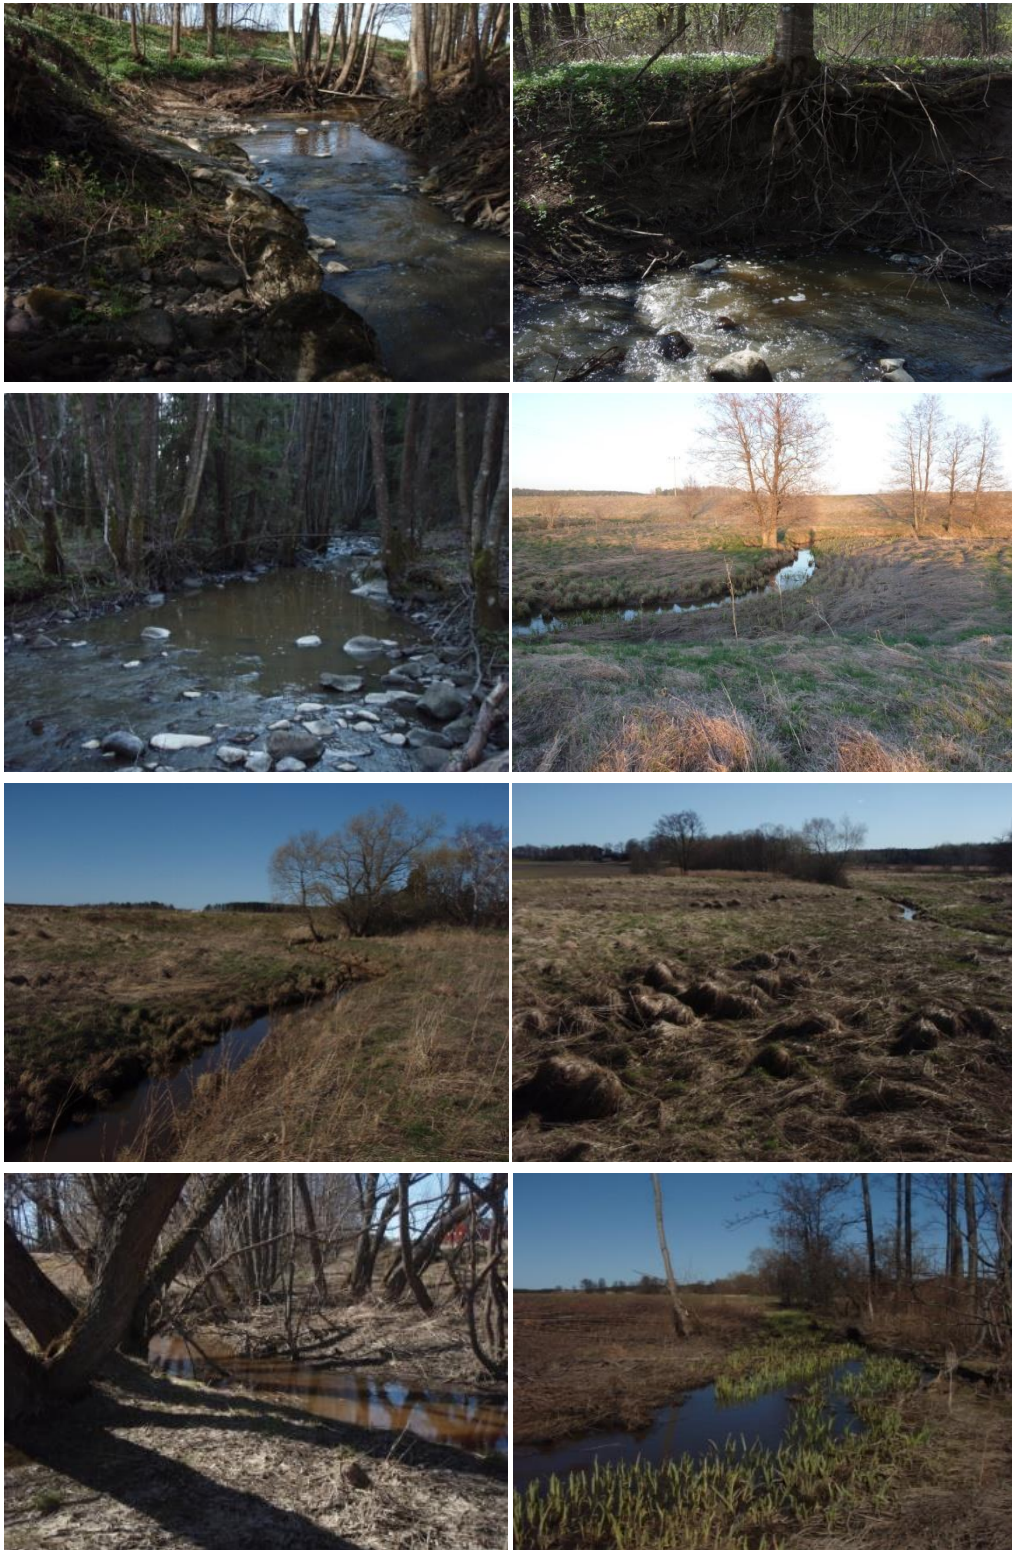
Figur 20. Foton som visar Lokal C i Vadsbäcken. Övre rad visar rensad strömsträcka i Delområde 1 samt en söndereroderad strand som vittnar om hur mycket fåran eroderat ned efter rensningen. Andra raden visar strömsträcka samt relativt naturligt parti i Delområde 2. Tredje och sista raden visar sträckor som rätats inom Delområde 3 respektive 4.

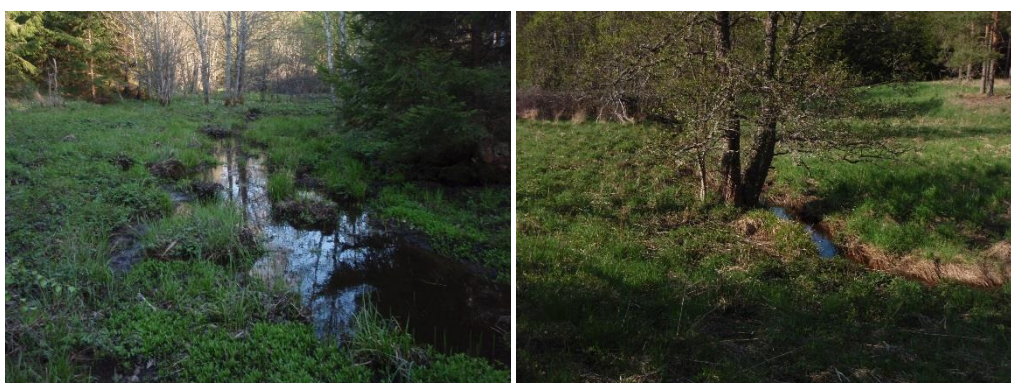
Figur 30. Foton från Lokal F i Vadsbäcken. Första fotot är från nedre del av lokalen, andra fotot är från övre delen (en bit nedströms Skogstorp).

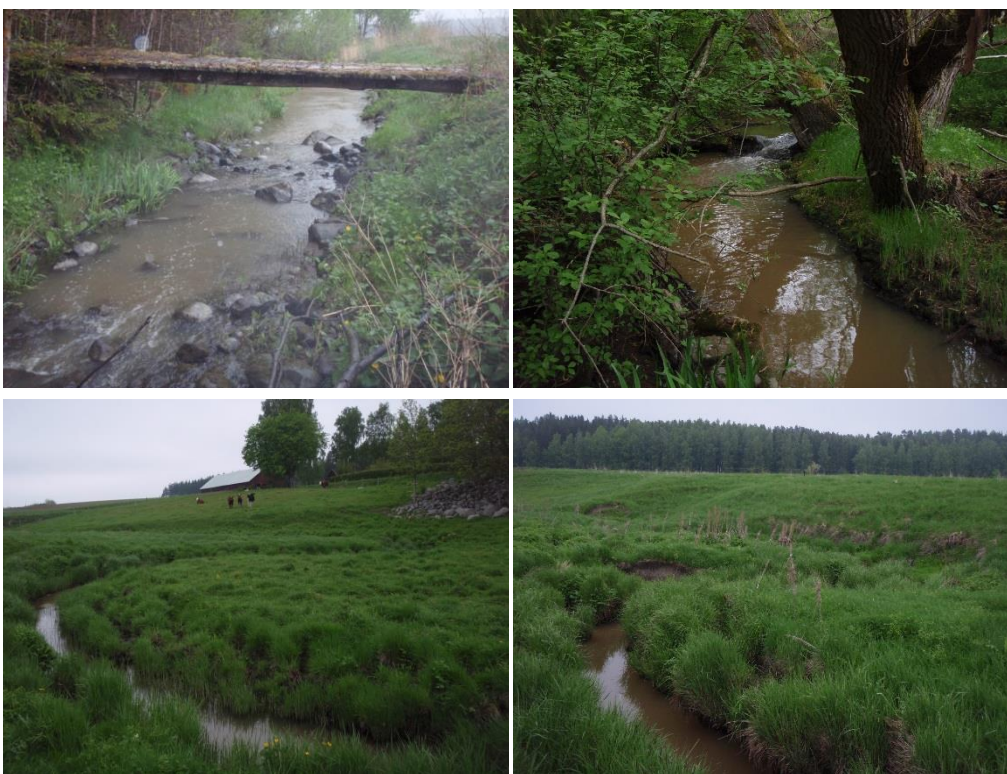
Figur 36. Överst till vänster: Bjärkusaån i nedre delen av Lokal B. Denna del av lokalen är starkt påverkad av rensning och rätning. Till vänster i bilden finns rester av flodplanet kvar och uppe på flodplanet finns en stor vall med rensmassor bestående av bland annat block och sten. Överst till höger: Skogsparti i övre delen av lokalen. Nederst: Foton från mitten av Lokal B, fotona som visar öppna stränder samt en meandrande fåra är representativa för lokalen som till största del ser ut på detta sätt.

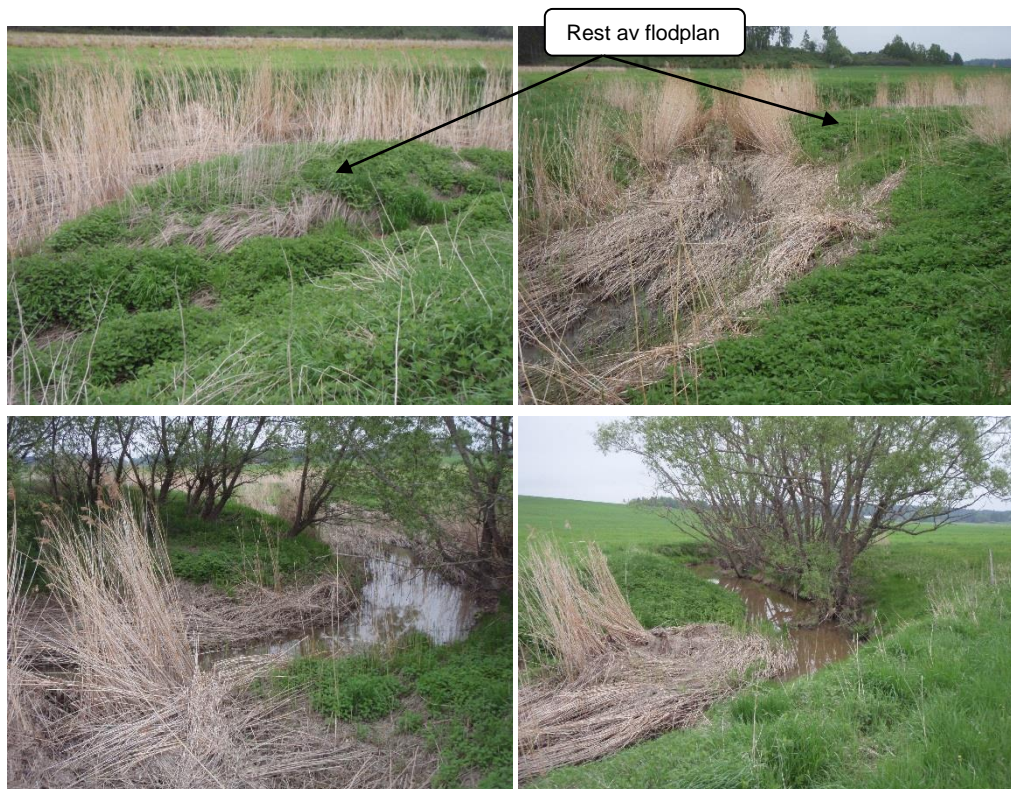
Figur 39. Foton som visar en del av Lokal C i Bjärkusaån. För denna lokal föreslås det att de rester som finns kvar av flodplanet restaureras genom att rensmassor avlägsnas, varefter en skyddszon avsätts inom vilken vattendraget får utvecklas fritt.

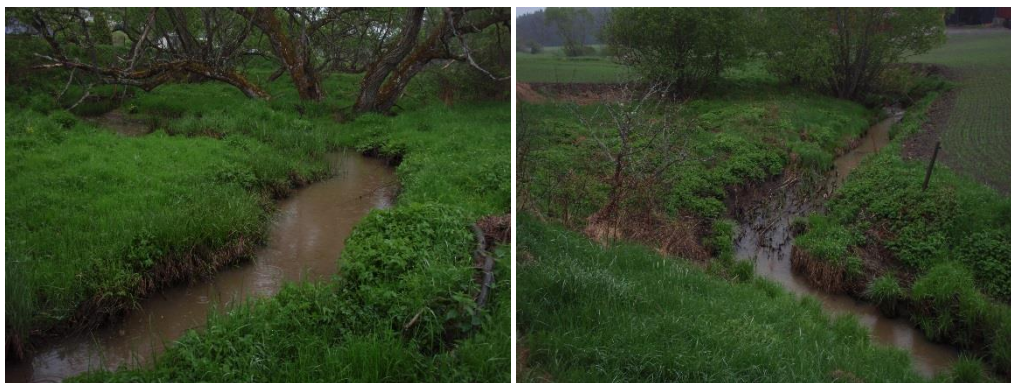
Figur 42. Foton som visar Bjärkusaån inom Lokal E. Första fotot visar en av de naturligare delarna av lokalen. Andra fotot visar övre delen av lokalen där vattendraget utgörs av en omgrävd, men inte helt utträtad, sträcka. Även om övre delen är grävd finns delar av det ursprungliga loppet kvar och även flodplanet finns kvar vilket syns på fotot.

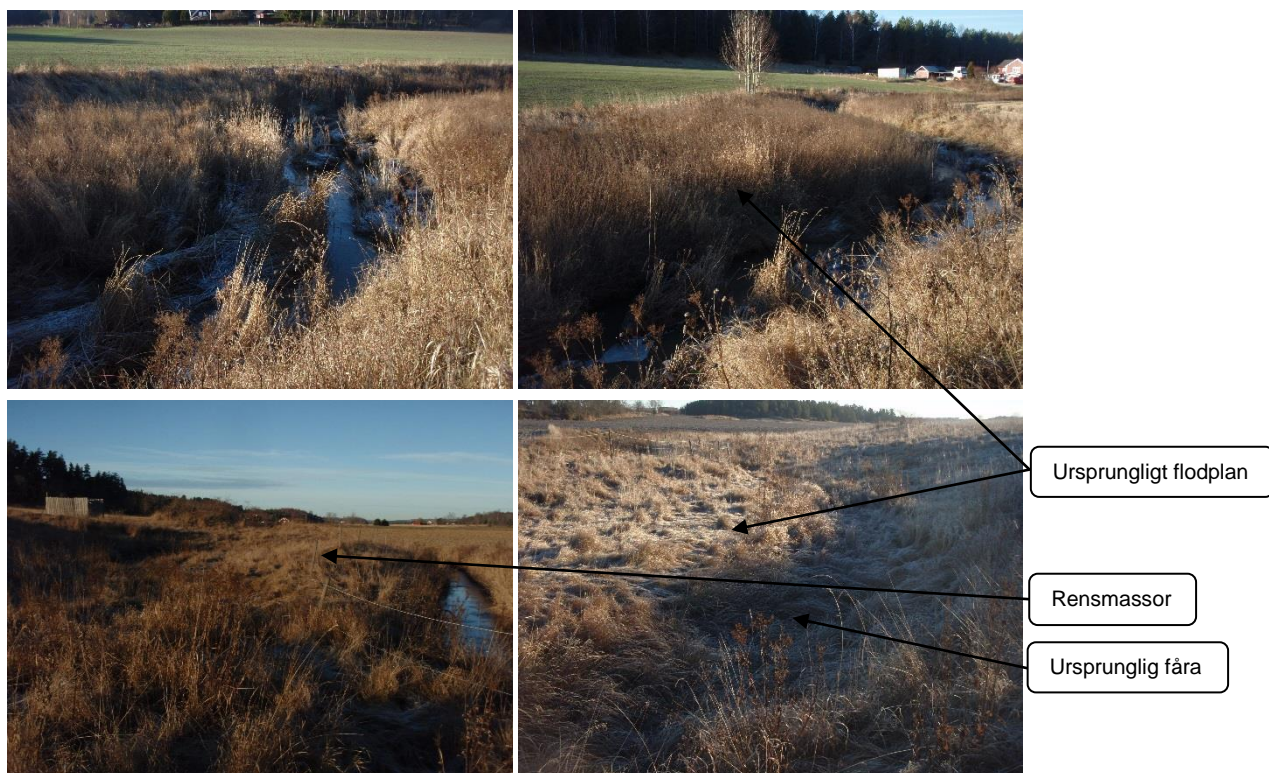
Figur 47. Foton som visar Varaån inom Lokal B samt resterna av dess gamla flodplan. Övre foton visar ett område nedströms Johannesdal, nedre foton visar området vid Klockarejorden (fornlämningsområdet som syns på kartan i Figur 46). Den gräs- och örtbevuxna marken på fotona utgör vattendragets gamla flodplan. På ett av fotona syns den gamla fåran i form av en starrbevuxen lägre zon.

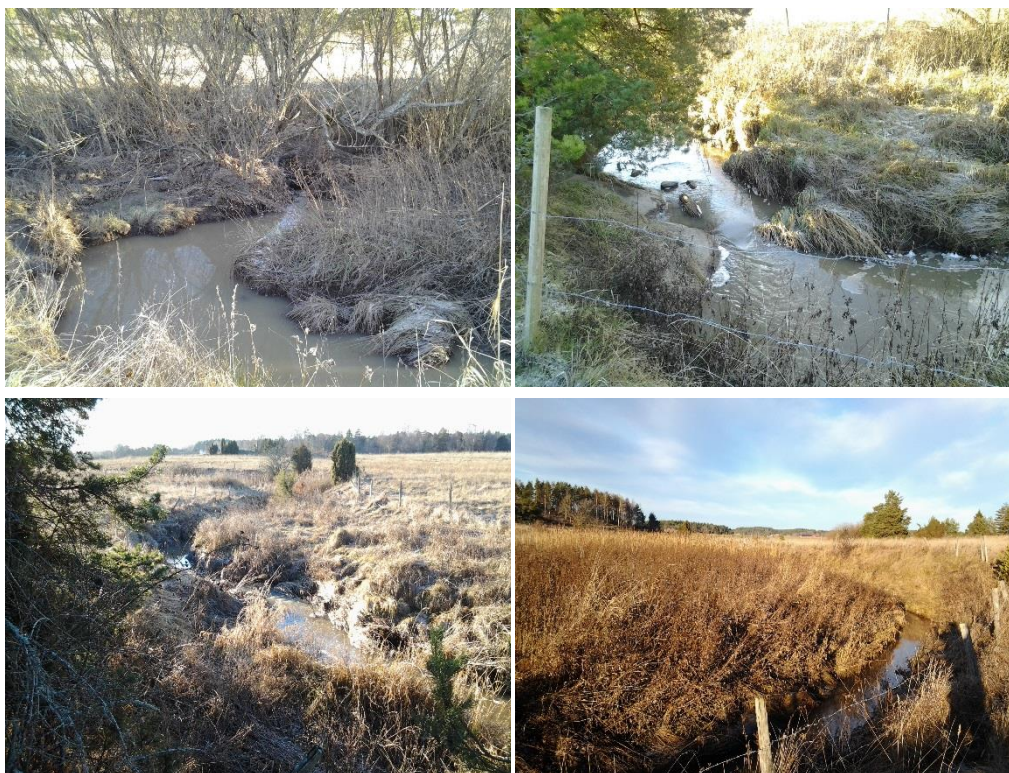
Figur 51. Foton som visar Varaån inom Lokal D. Övre foton visar sekundärt flodplan i nedre del av lokalen samt kort strömsträcka. Nedre foton är från mitre och övre del av lokalen och visar ursprungliga flodplanet vid sidan av vattendraget.

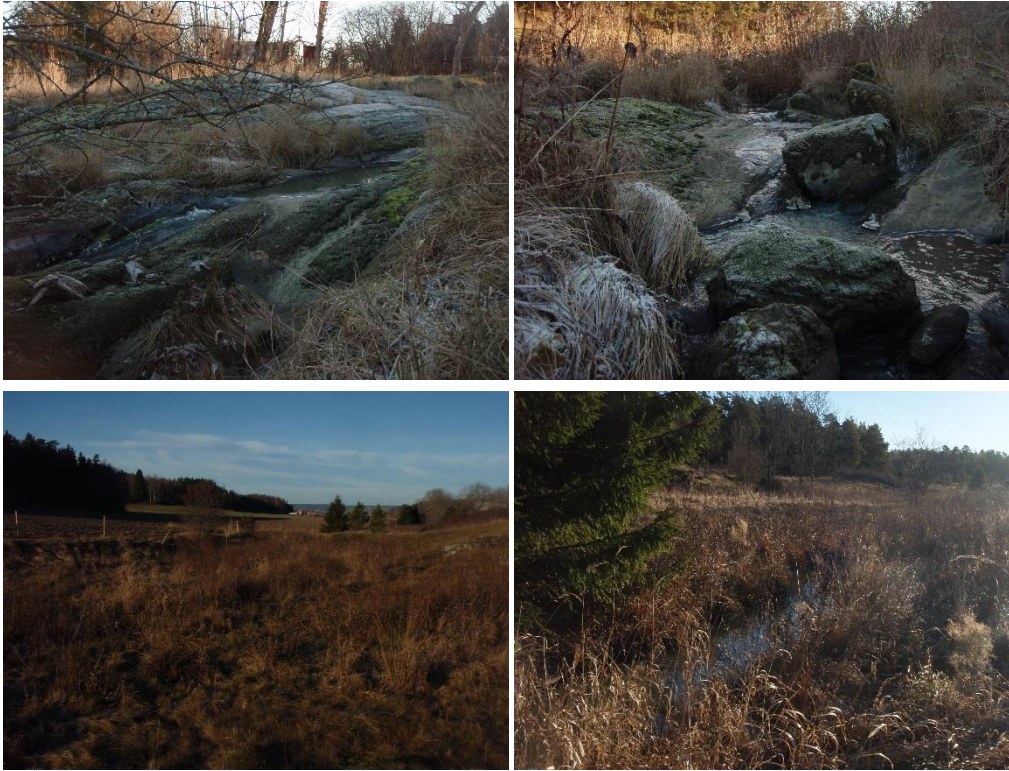
Figur 53. Foton från Lokal E som är ett biflöde till Varaån. Övre foton visar fallsträckor och nedre foton visar partier där vattendraget omges av ett flodplan.
