# Våtmarksplan Vikbolandet

Norrköpings kommun

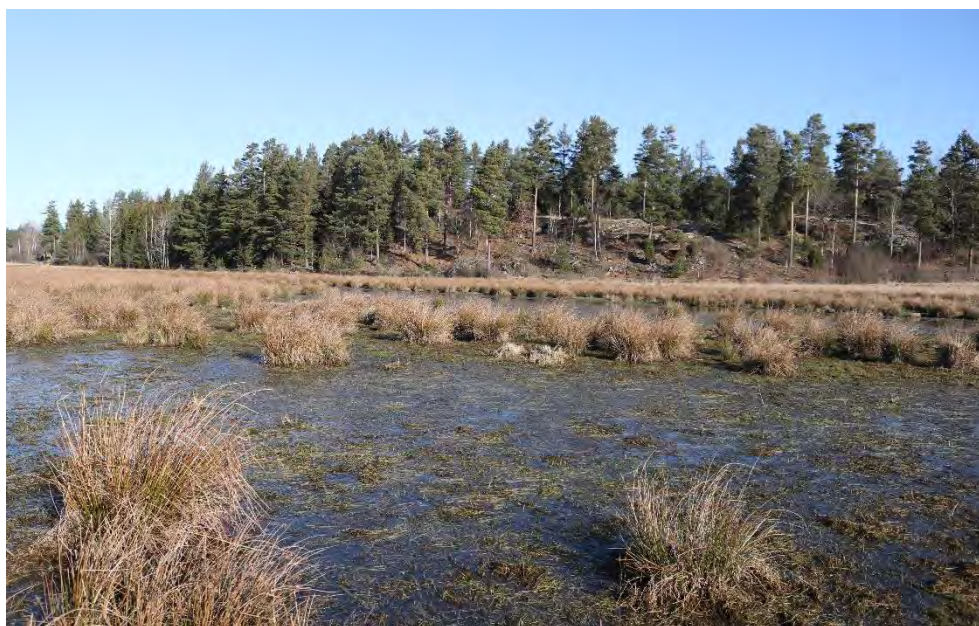
Figur 57. Bild på den fuktpåverkade jordbruksmarken vid Håkanstorp. Foto: Rickard Gustafsson.

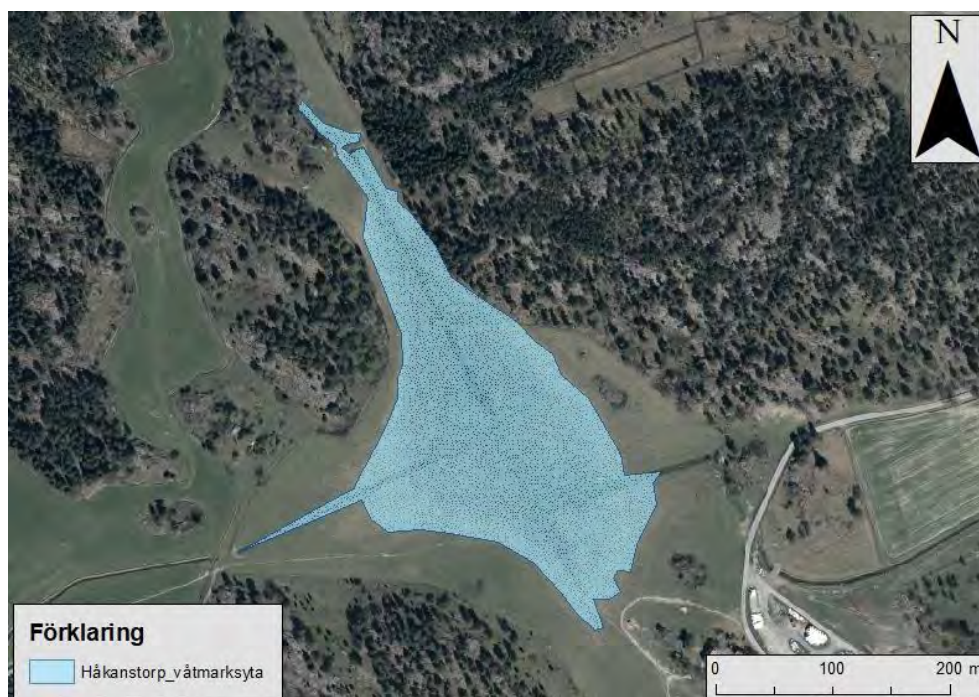
Figur 58. Översiktsbild som visar potentiell våtmarksyta i området.

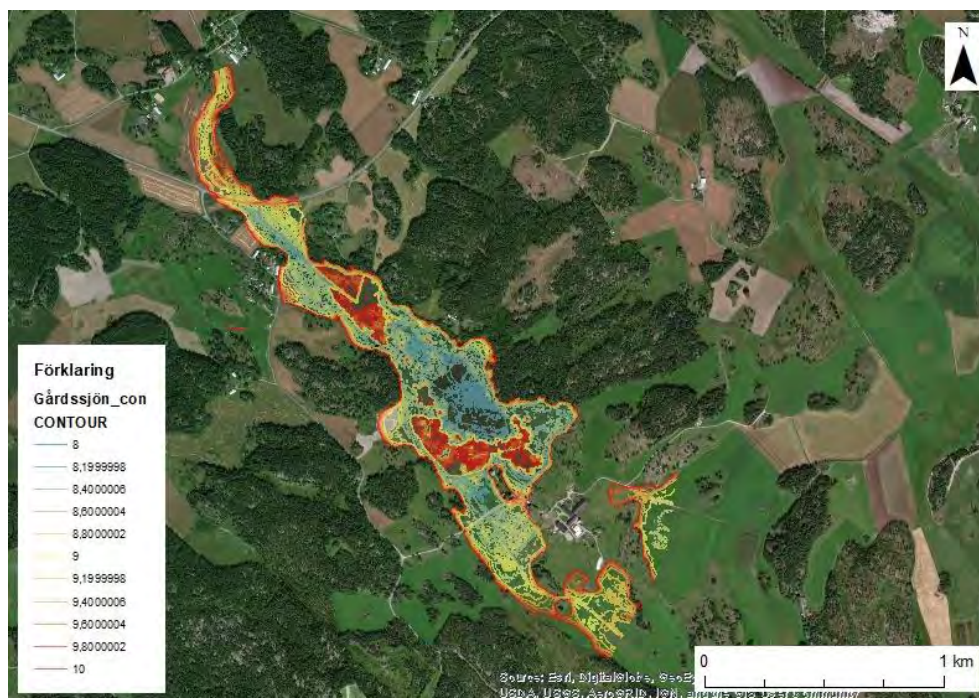
Figur 62. Höjddata för den sänkta sjön Gårdssjön. Angivna nivåer i beskrivningen är meter över havet angett i systemet RH2000.
