Våtmarksplan Vikbolandet

Norrköpings kommun

© Sportfiskarna 2022

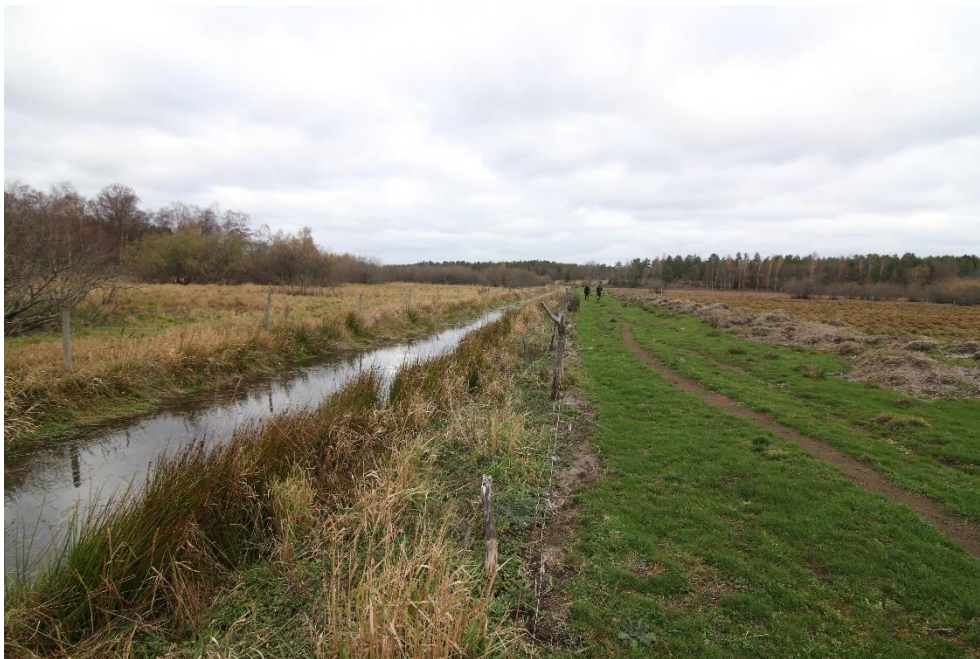
Figur 2. Många vattendrag är rensade och rätade och rinner likt ett dike genom skogs- och åkerlandskap. En följd av denna verksamhet är att vattenmagasin som sjöar och våtmarker sänkts. Foto: Rickard Gustafsson.

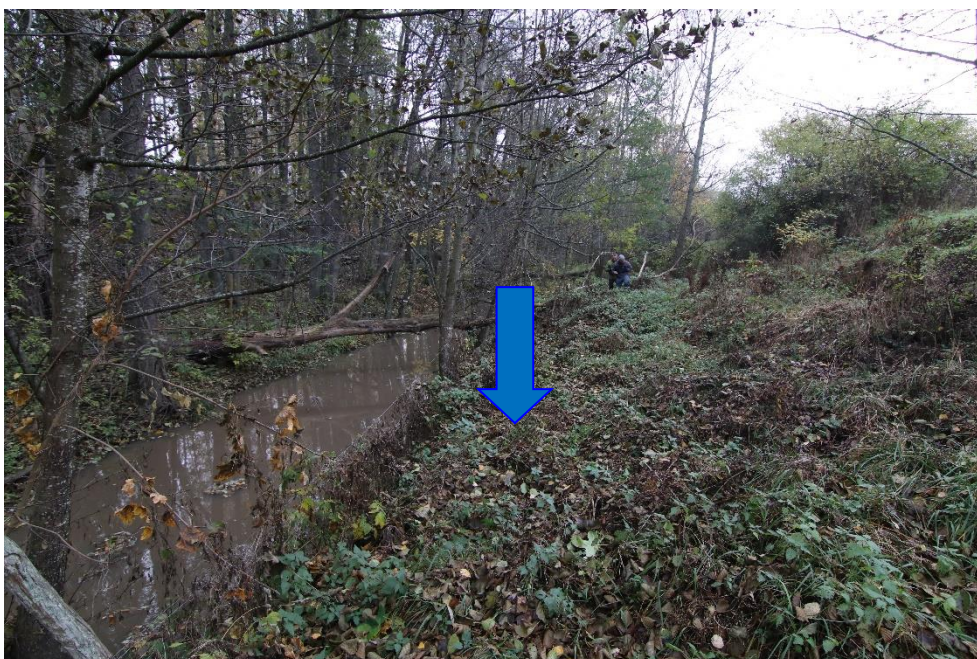
Figur 9. Rensad strömsträcka och utfyllt svämplan i Vadsbäcken. Under vegetationen finns gott om stenmaterial som rensats från bäckfåran (blå pil). Foto: Rickard Gustafsson.

Cirka 700 meter uppströms mynningen finns en drygt 600 meter lång strömsträcka som rensats och rätats. Genom att återföra sten till vattendraget kan värdet för fisk och andra vattenlevande organismer ökas samtidigt som basnivån återställs och vattendraget återfår kontakt med svämplanet (Figur 8, Figur 9, Figur 10). Åtgärden skulle medföra att partiklar och näringsämnen fångas upp i större utsträckning än tidigare vilket minskar näringsbelastningen i Svensksundsviken. Det finns relativt gott med stenmaterial utmed den västra sidan av det ursprungliga flodplanet (terrassen) som skulle kunna återföras i bäckfåran. Större delen av arbetet bedöms kunna genomföras för handkraft.

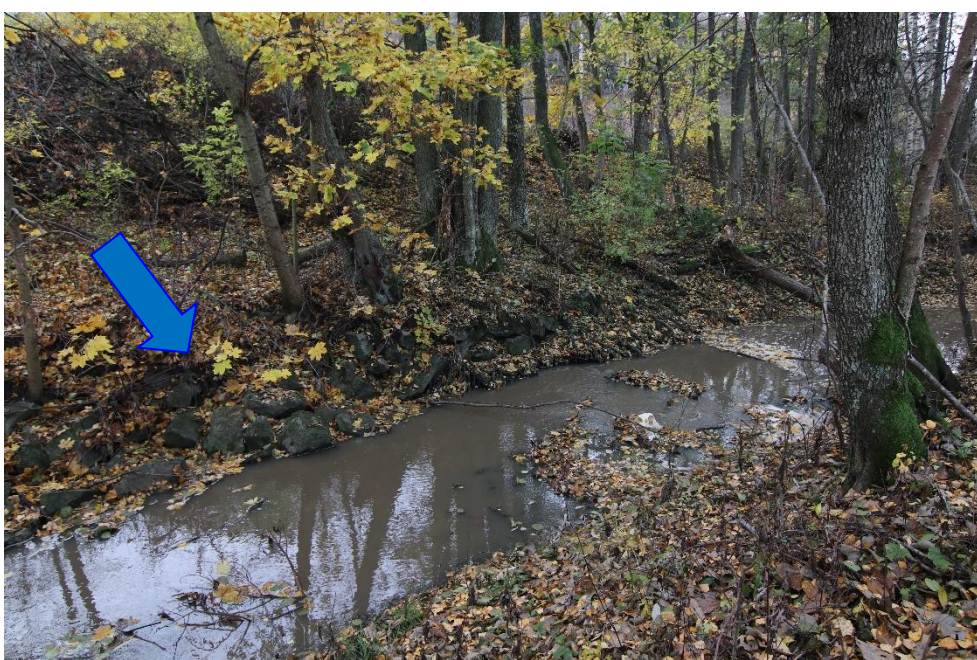
Figur 10. Rensad strömsträcka. Stenen är tydligt lagd åt sidan (blå pil) eller upplagd längs fåran. Foto: Manfred Skog.

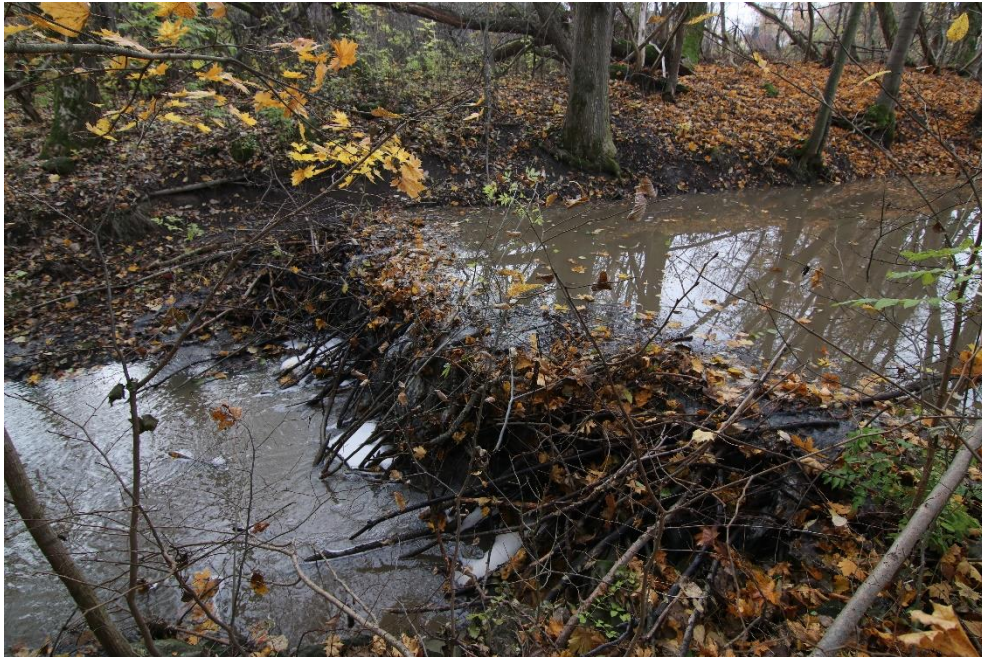
Längs åtgärdssträckan fanns vid fältbesök (2019-10-23) fanns färsk spår av bäver samt en bäverdamm med knappt en meter i fallhöjd (Figur 11).

Figur 11. Bäverdamm med cirka en meters fallhöjd. Foto: Manfred Skog.

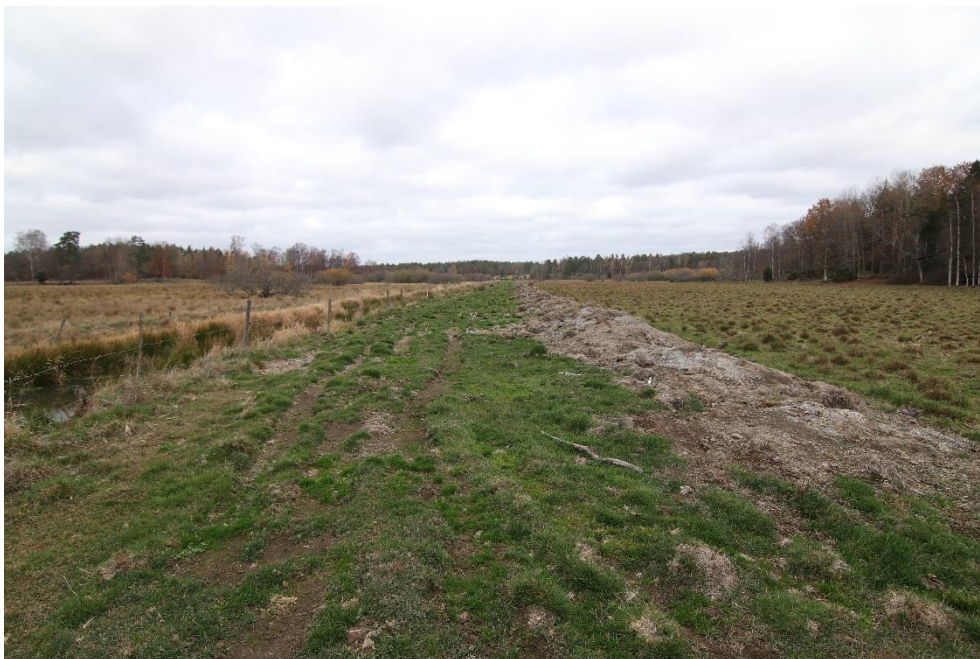
Figur 29. Till höger i bilden syns nygrävda markmassor från fåran. Foto: Rickard Gustafsson.

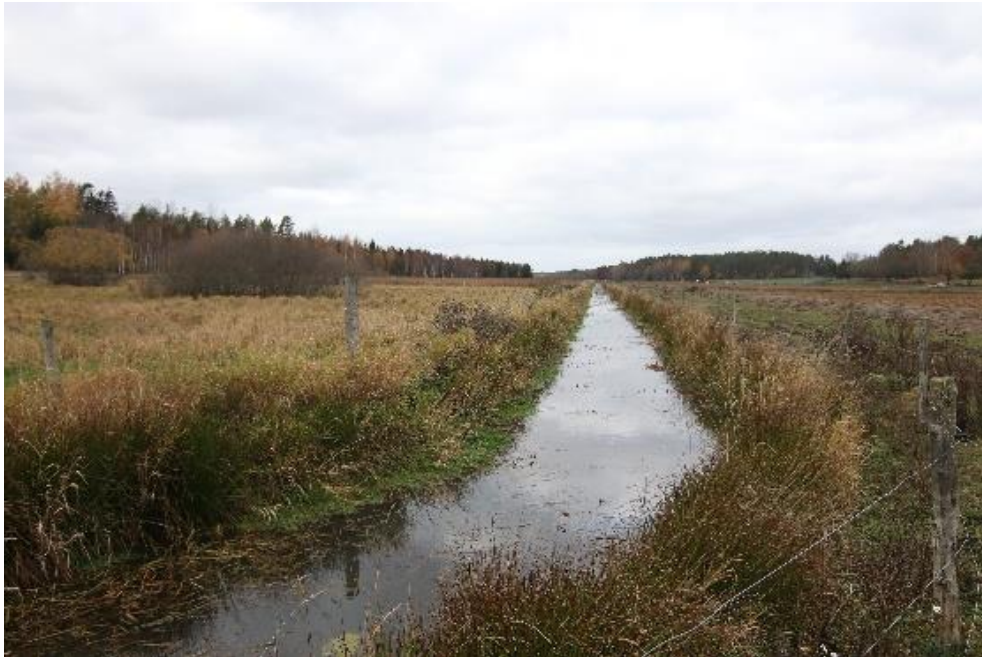
Figur 31. Rakt dike genom Stora Flaten. Foto: Rickard Gustafsson.

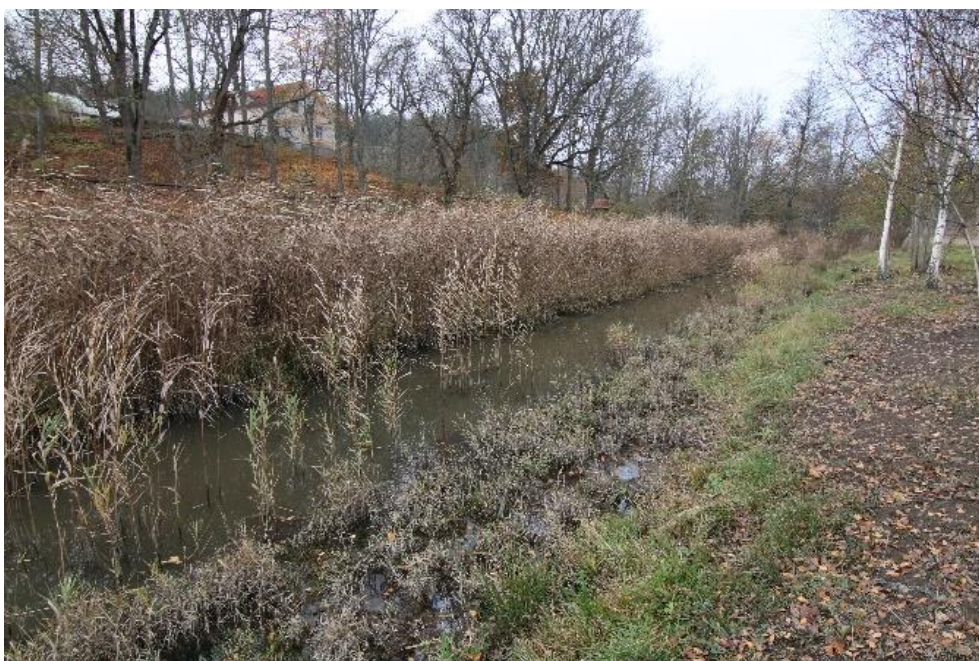
Figur 49. Dike genom Rönö sund. Foto: Rickard Gustafsson.

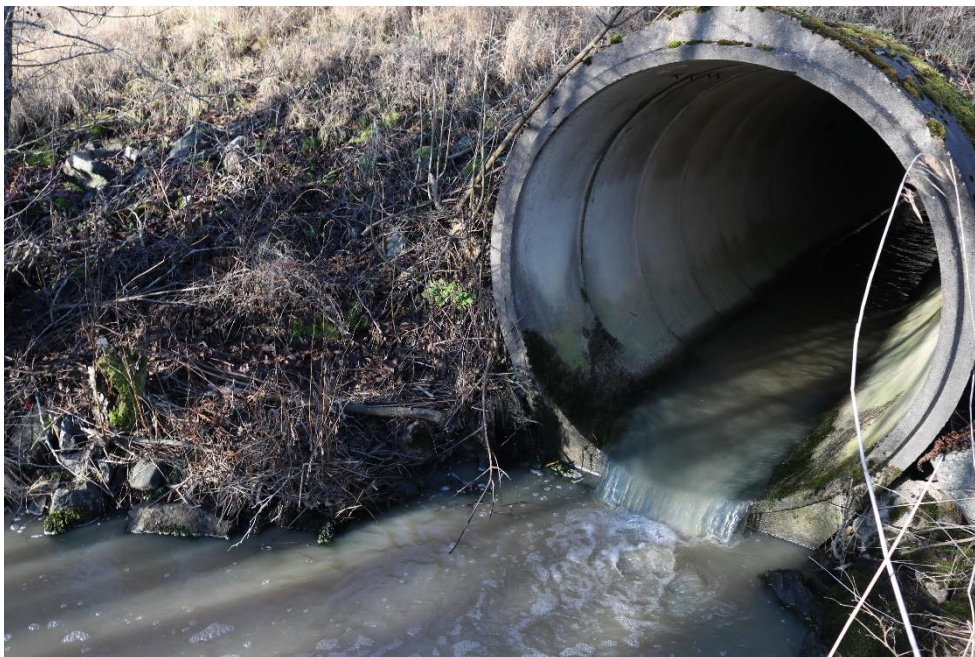
Figur 53. Ungefär 1 km uppströms bäckens mynningen finns en fellagd vägtrumma som skapar ett vandringshinder för fisk. Foto: Rickard Gustafsson.

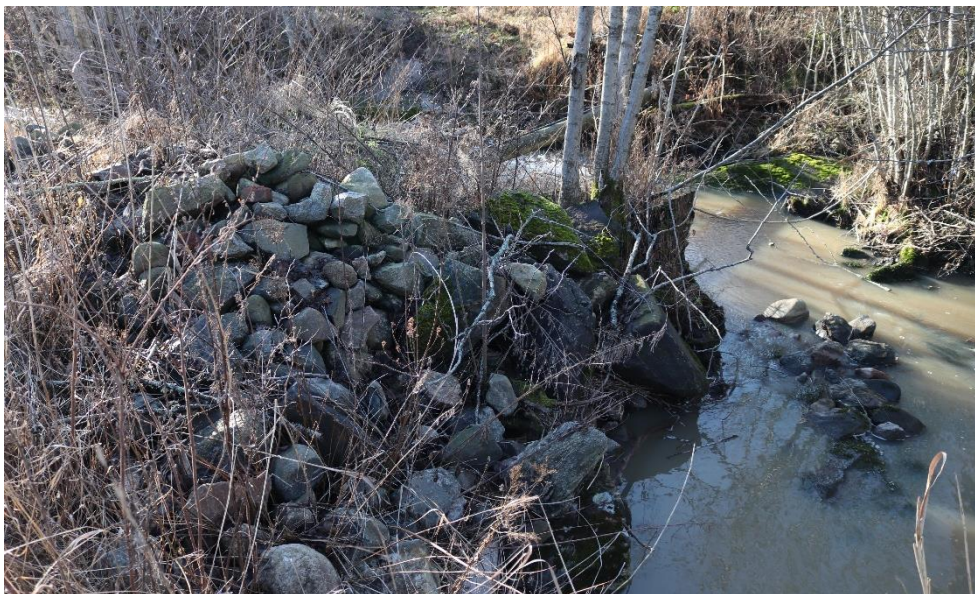
Figur 54. Stenmaterial som ligger i anslutning till vägtrumman. Foto: Rickard Gustafsson.

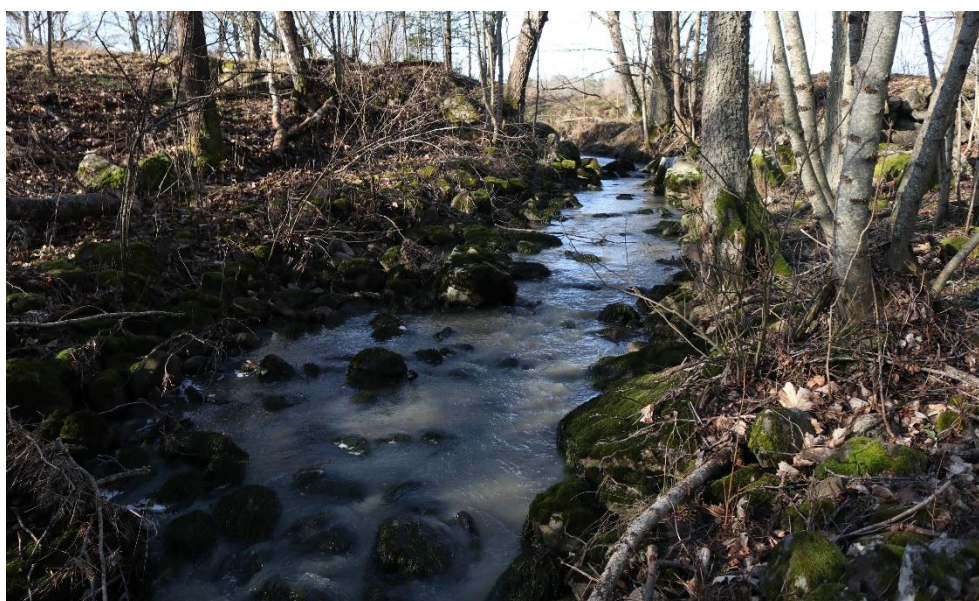
Figur 56. Strömsträcka uppströms vägtrumman i Gottenviksbäcken. Längs åfåran ligger rensat stenmaterial. Foto: Rickard Gustafsson.

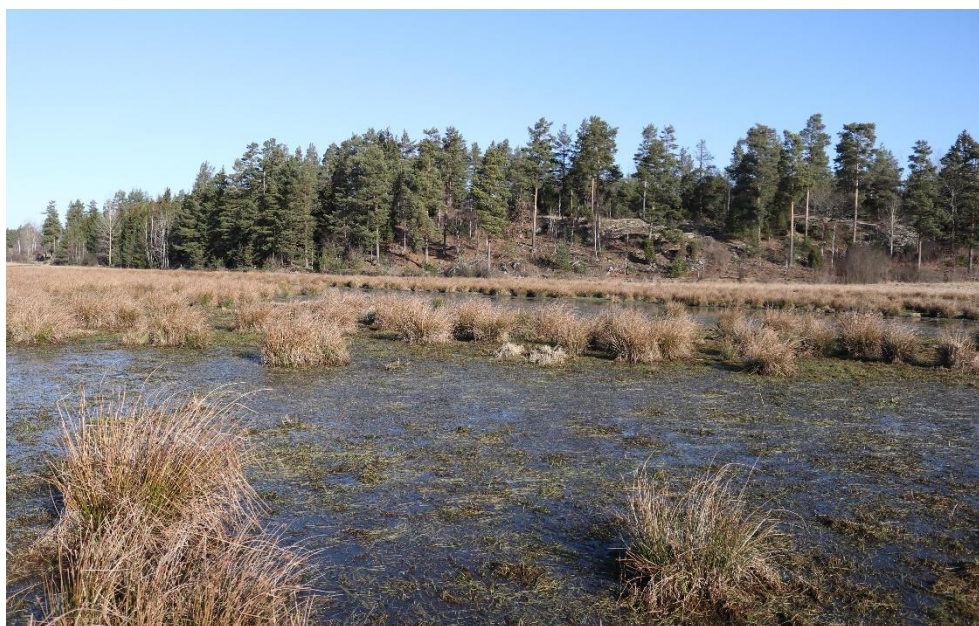
Figur 57. Bild på den fuktpåverkade jordbruksmarken vid Håkanstorp. Foto: Rickard Gustafsson.

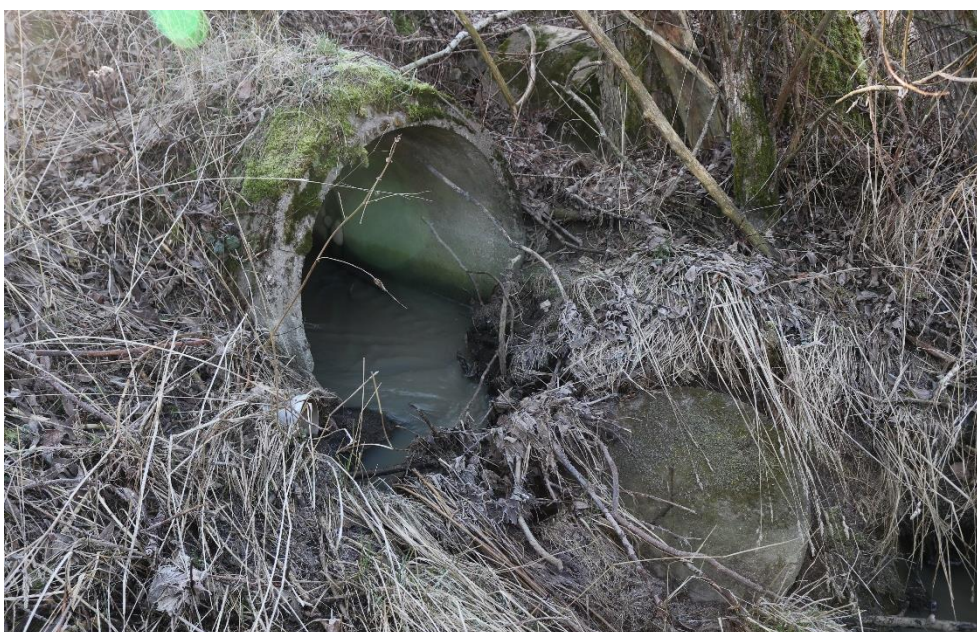
Figur 69. Bild på vägtrumman som utgör en svår passage för fisk. Foto: Rickard Gustafsson.

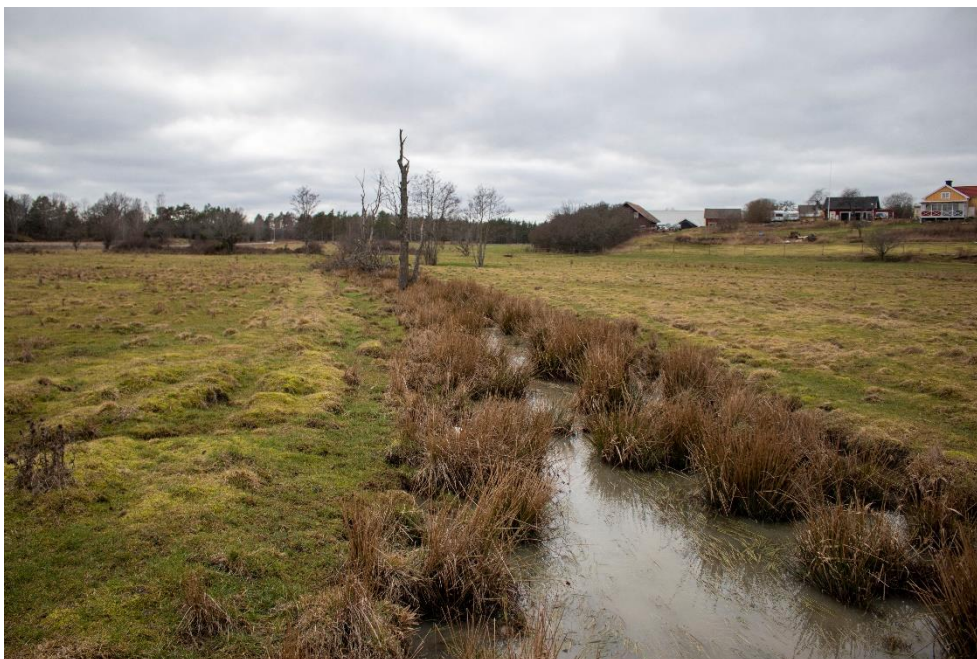
Figur 72. Bild på vattendraget som rinner rätad genom betesmark uppströms mynningsområdet.
