Åtgärdsplan för Pjältån, Hultån och Gransjöbäcken

Sammanfattning

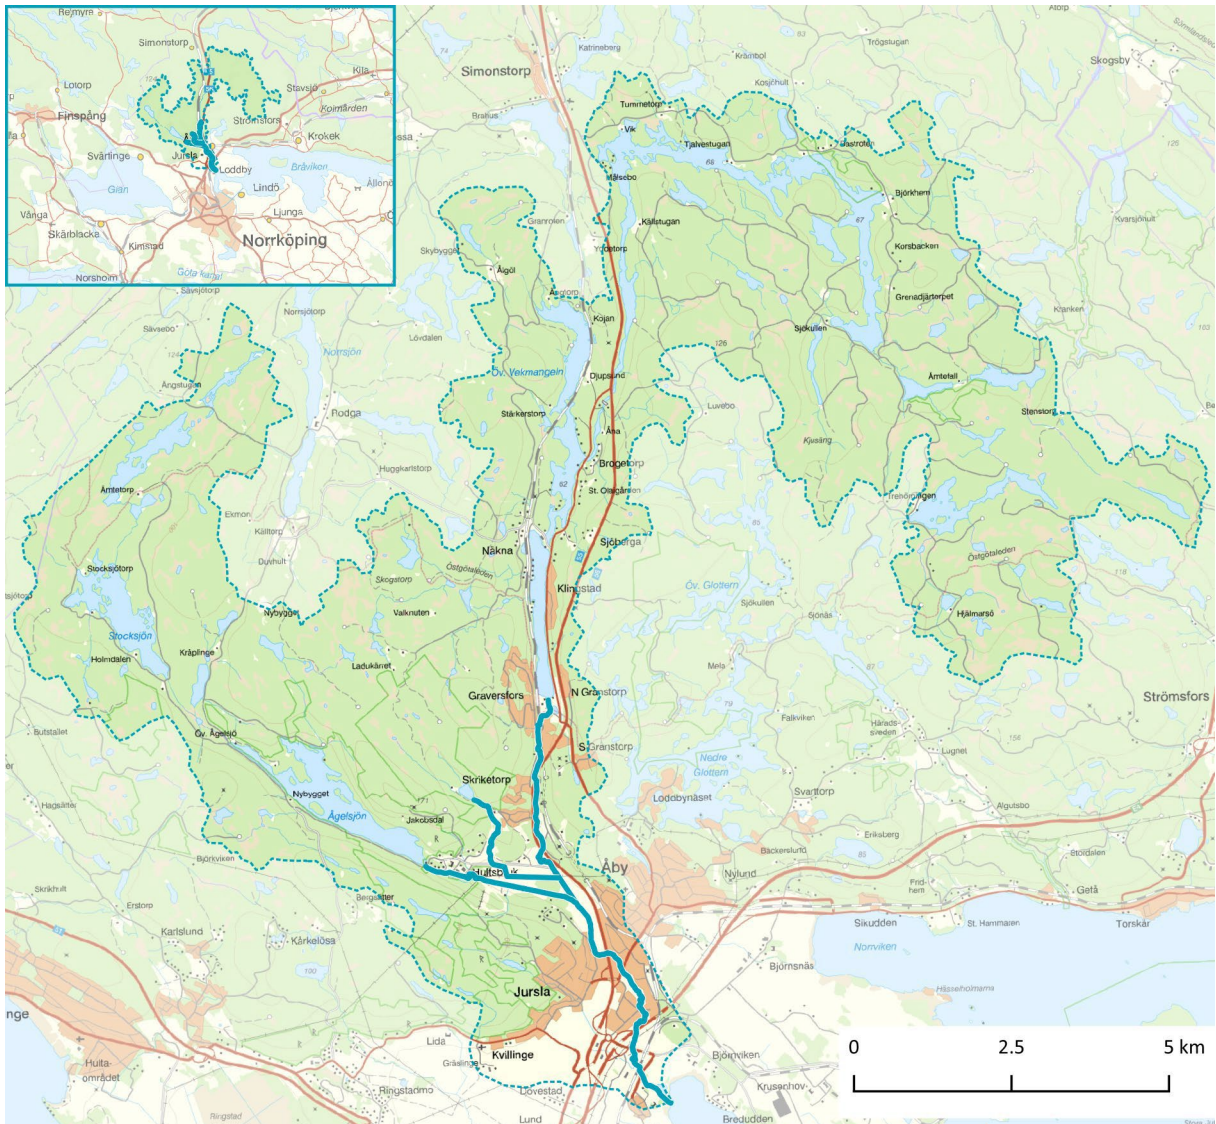
Karta 1. Översikt över Pjältåns avrinningsområde norr om Norrköping. Avrinningsområdets gräns är markerad med streckad blå linje. Vattensystemet som omfattas av åtgärdsplanen är markerat med heldragen blå linje. Skala 1:120 000. Infälld översigtskarta skala 1:1 000 000.

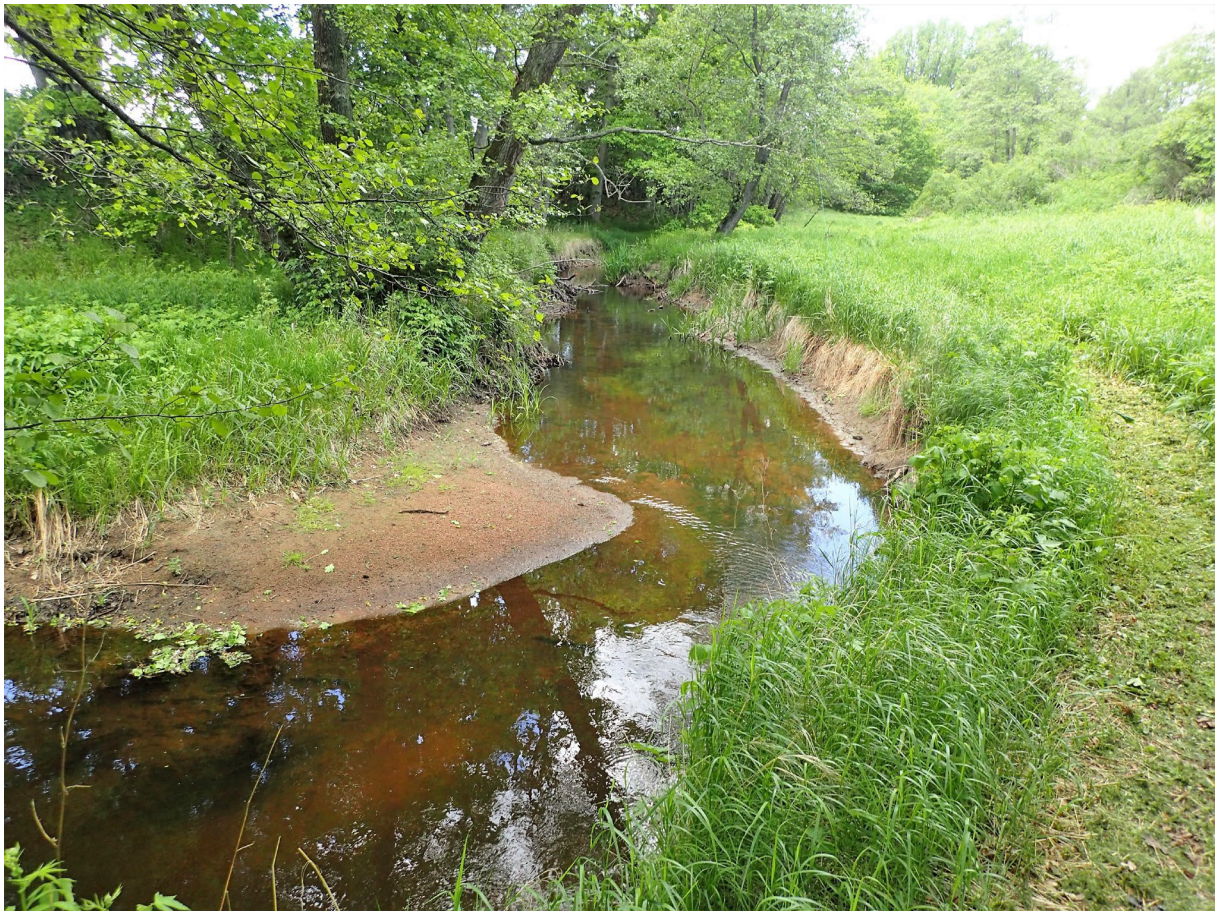
Bild 2. Transportbegränsad del av Pjältån. Bilden är tagen inom åtgärdsområde 2, mellan passagera under Nyköpingsvägen och Pjältvägen. Foto Jonas Edlund 2017-06-06.

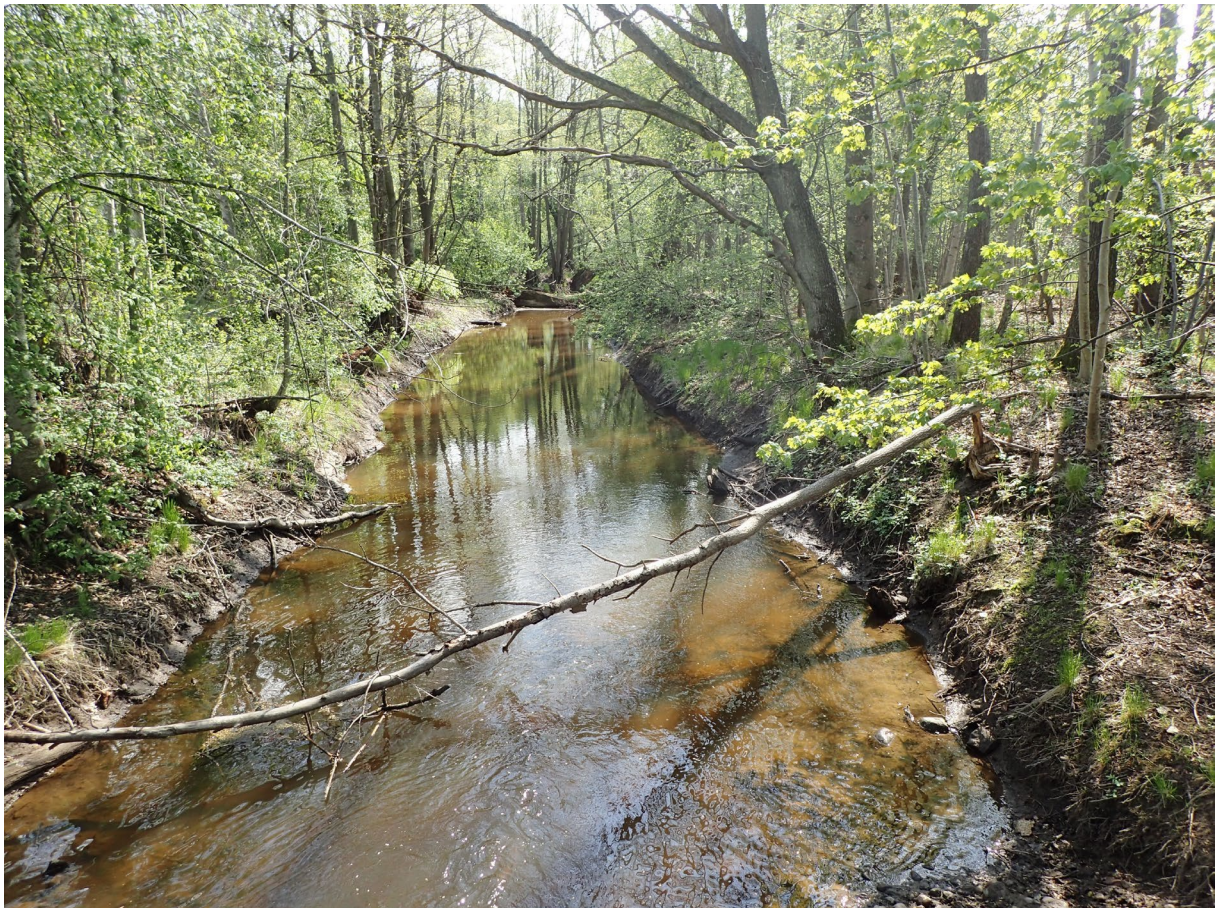
Bild 5. Omgrävd sträcka av Pjältån inom de nedre delarna av åtgärdsområde 1 cirka 350 meter uppströms utloppet i Loddbyviken. Foto Jonas Edlund 2017-05-18.

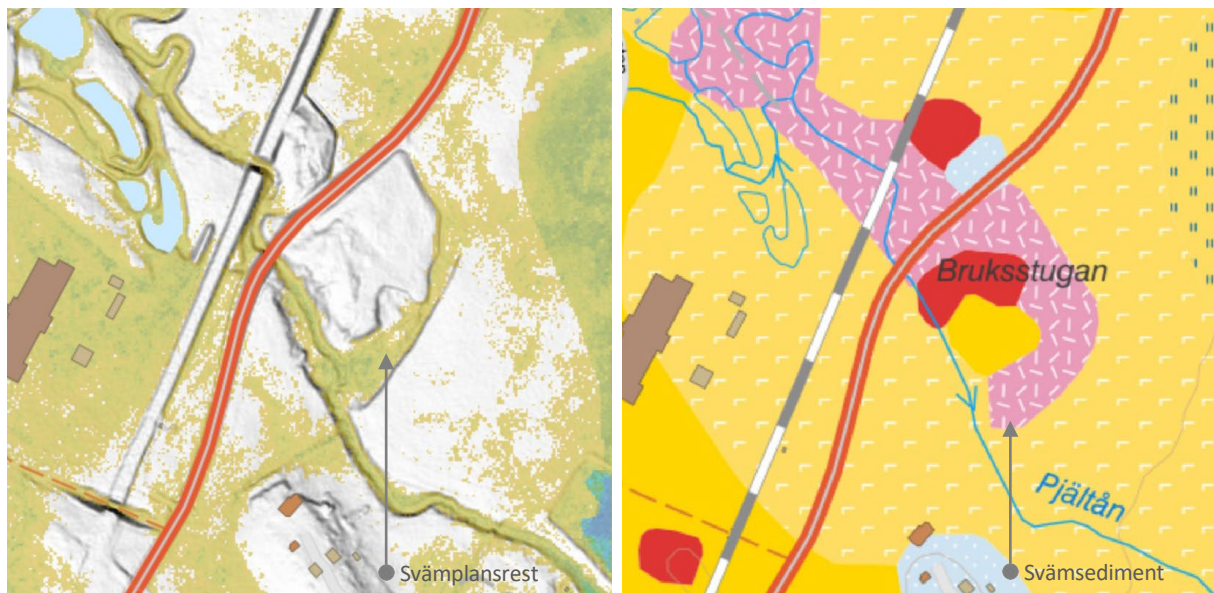
Fysiskt påverkade översvämningsytor. Merparten delar av de ursprungliga översvämningsytorna kring vattendraget är påverkade av fysiska ingrepp, framför allt av utfyllnader.

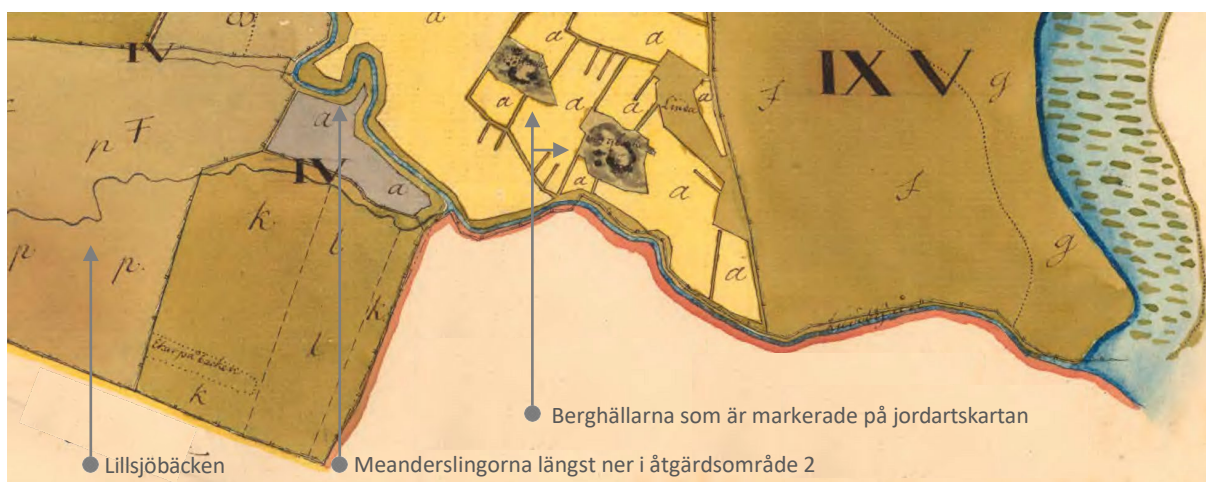
Karta 6. Utdrag ur Björnvikens storskifteskarta från 1757 (Lantmäteriet 2020, akt D57-6:1). Av kartan framgår bland annat att delar av vattendragets lopp redan var omgrävt i mitten av 1700-talet och att ytterligare omgrävningar gjorts i senare tid.

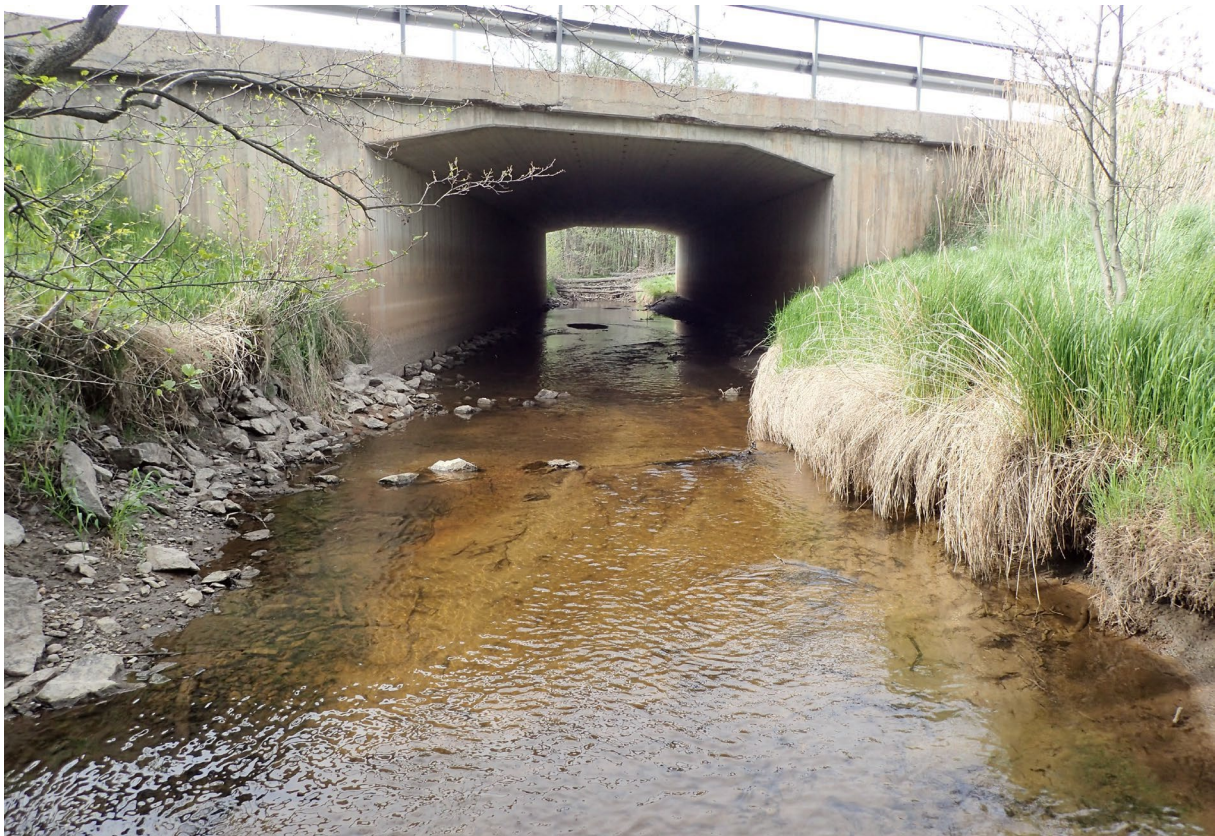
Bild 9. Pjältåns passage under E4:an inom de nedre delarna av åtgärdsområde 2. Passagen bedöms kunna orsaka problem för utter och andra däggdjur. Vägarna är hårt trafikerade och fungerande strandpassage eller annan möjlig passager förbi vägområdena saknas. Foto Jonas Edlund 2017-05-22.

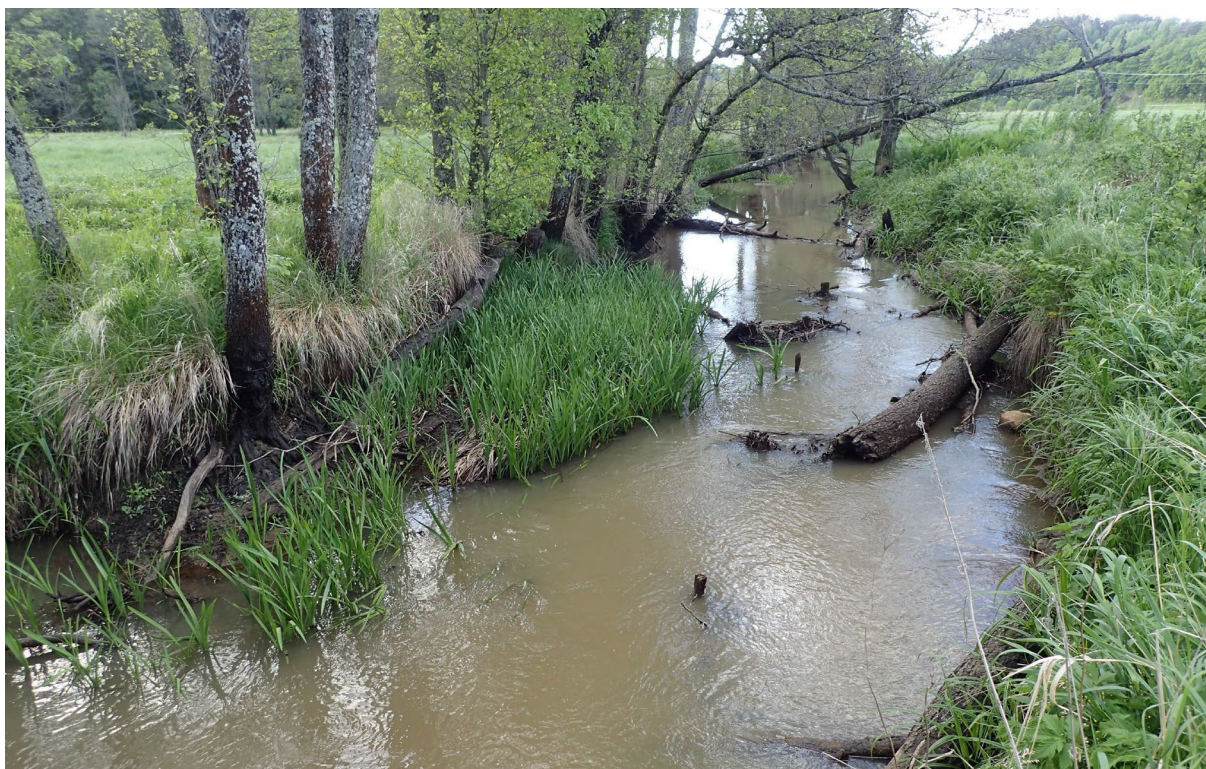
Bild 14. Grumligt vatten efter regn nära nedströms Hultåns inlopp inom de centrala delarna av åtgärdsområde 4 i Pjältån. På bilden syns rester av ett erosionsskyddande pålverk byggt för att stabilisera stränderna efter de omfattande markavvattningsåtgärderna som gjordes i början av 1900-talet. Pålarna är de mörka träpinnarna som sticker upp ur vattnet. De markerar strandlinjen efter åtgärderna och visar att vattendraget befinner sig i en utvecklingsfas som innebär att fåran breddats, förflyttat sig i sidled och ställvis börjat anta ett småringlande lopp. Foto Jonas Edlund 2017-06-07.

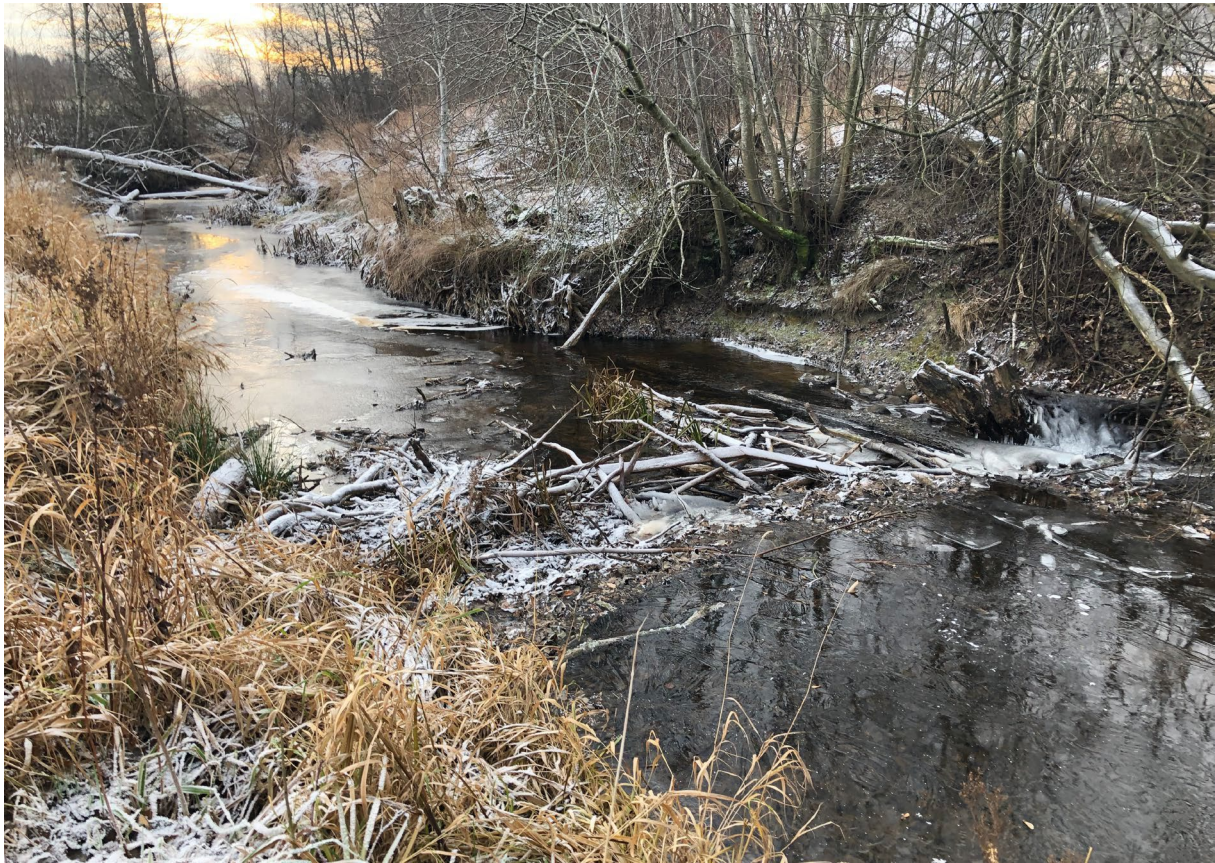
Bild 15. Bäverdam inom de nedskurna nedre delarna av åtgärdsområde 4. Dammen höjer vattennivån uppströms och motverkar problemen med vattendragets förhöjda inskräningskvot, instabilitet och bristande kontakt med omgivande svämplan. Foto Jonas Edlund 2018-11-29.

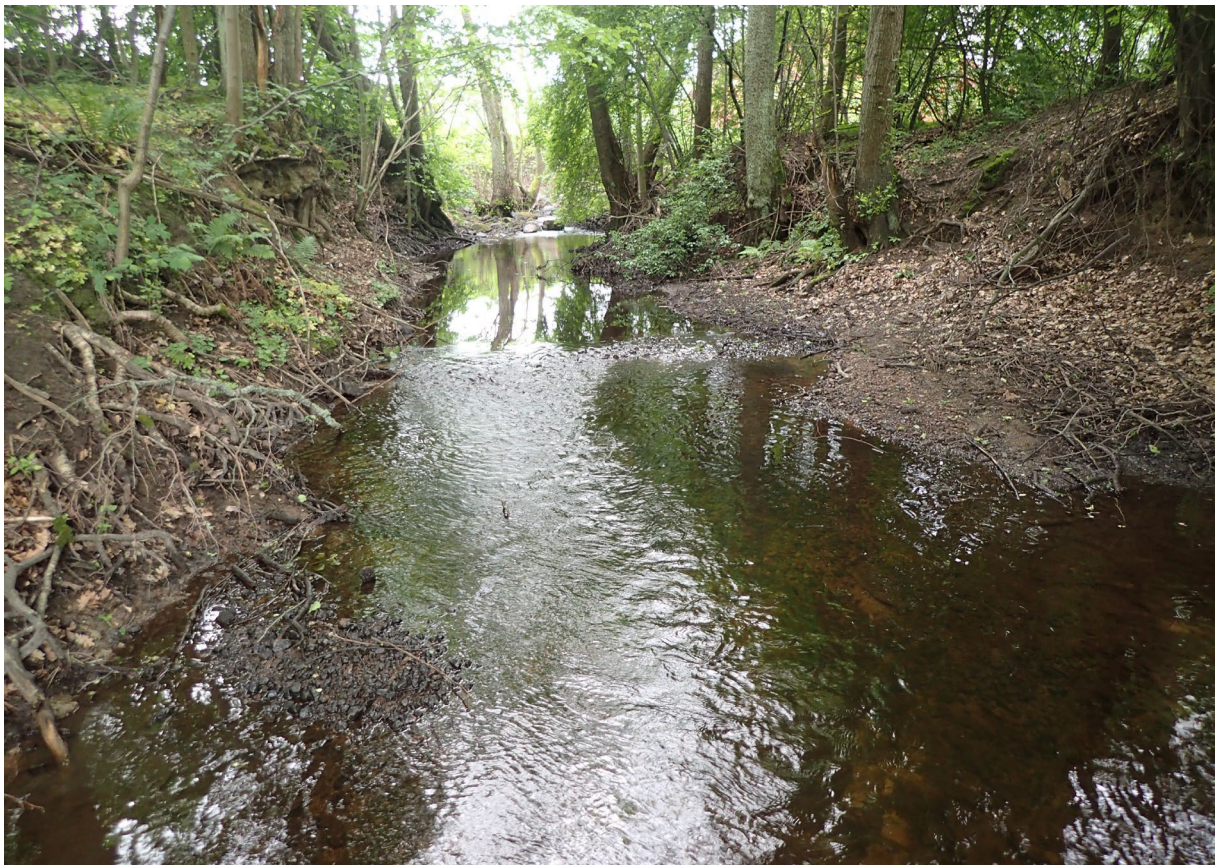
Bild 17. Grusdominerad sträcka inom de centrala delarna av åtgärdsområde 5 i Pjältån. Dessa delar har en påtagligt påverkad hydromorfologi, framför allt kopplat till sänkningen av den bestämmande sektionen längst ner i åtgärdsområdet samt lokala rensningar och utfyllnader. Sträckan präglas av instabila förhållanden och är påtagligt erosionspåverkad med kraftigt förhöjd inskärningskvot och minskad översvämningsfrekvens. Foto Jonas Edlund 2017-06-08.

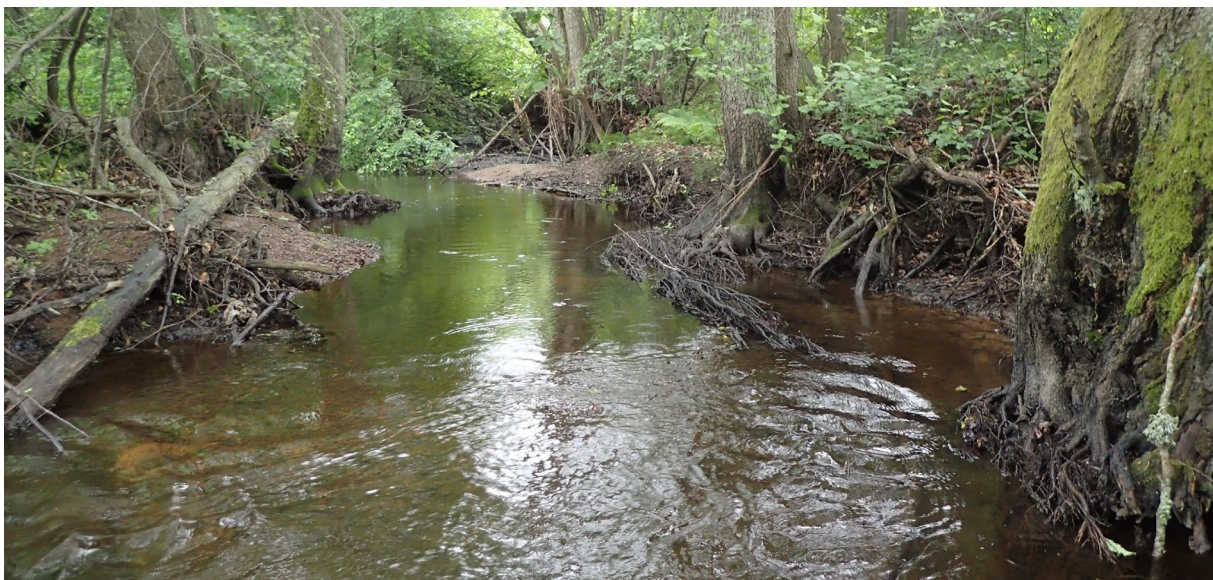
Bild 19. De övre delarna av åtgärdsområde 5 i Pjältån. Dessa delar är mindre påverkade av sänkningen av den bestämmande sektionen längst ner i åtgärdsområdet. Detta beror på att de ligger uppströms en så kallad knickpoint, en kort och förhållandevis stabil fallsträcka som för närvarande begränsar bottenerosionen från att vandra vidare uppströms. Om inga åtgärder genomförs kommer knickpointen på sikt att förflytta sig upp till rörbron under riksväg 55/56. Detta skulle innebära en påtaglig försämring av sträckans hydromorfologiska tillstånd. Foto Jonas Edlund 2017-06-08.

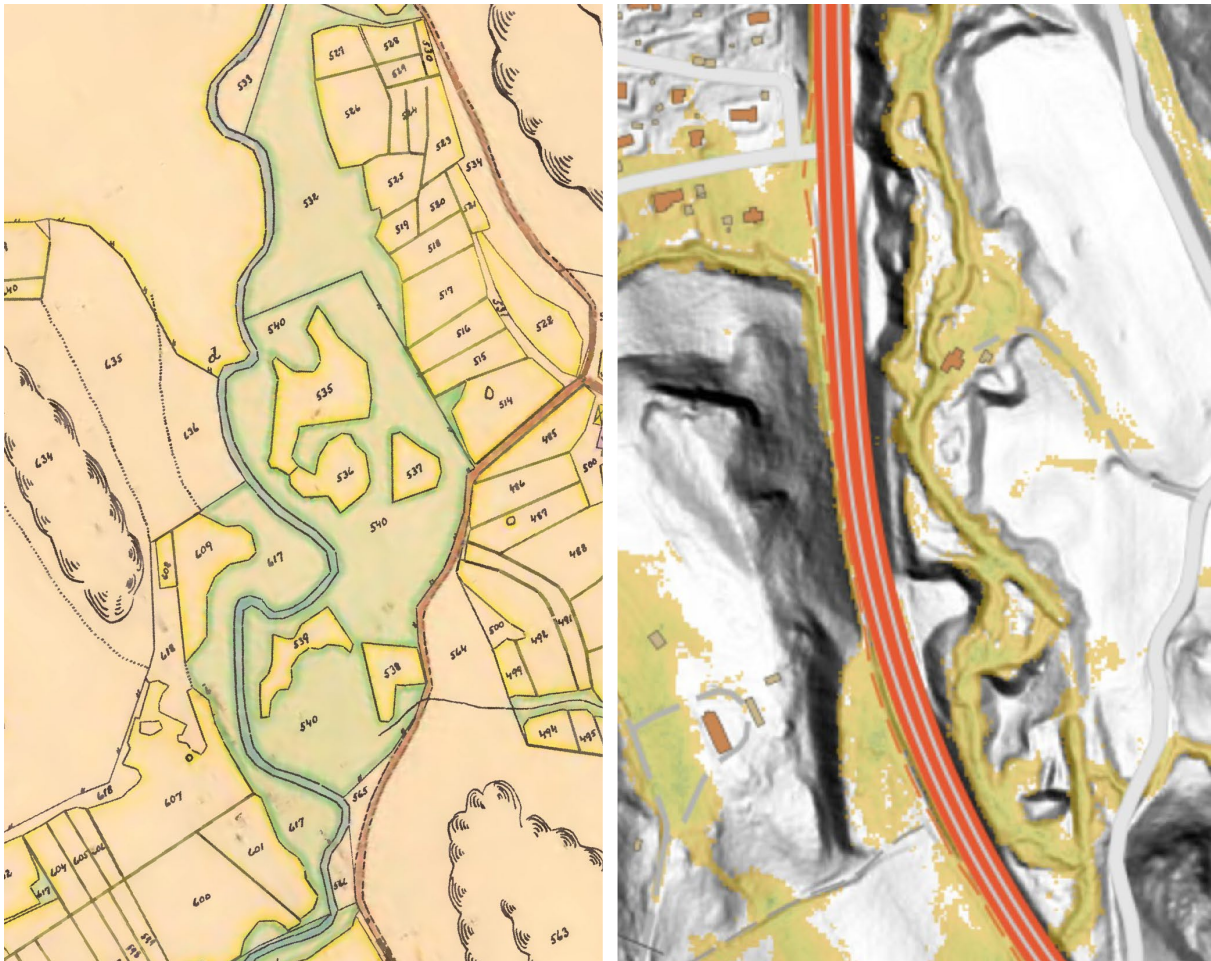
Karta 14 och 15. Åtgärdsområde 6 och nedre delen av område 7 i Pjältån. Kartan till vänster är en arealavmätningsskarta från 1861 (Lantmäteriet 2020, akt 05-kvi-428) som visar vattendragets sträckning vid denna tid. Kartan till höger beskriver nuvarande förhållanden och visar terrängsskuggning och markfuktighet (Skogsstyrelsen 2020). Grön-gula färgtoner anger hög sannolikhet för fuktig mark. Av kartorna framgår bland annat hur Pjältåns lopp påverkats av de omfattande utfyllnader som gjordes riksväg 55/56 byggdes.

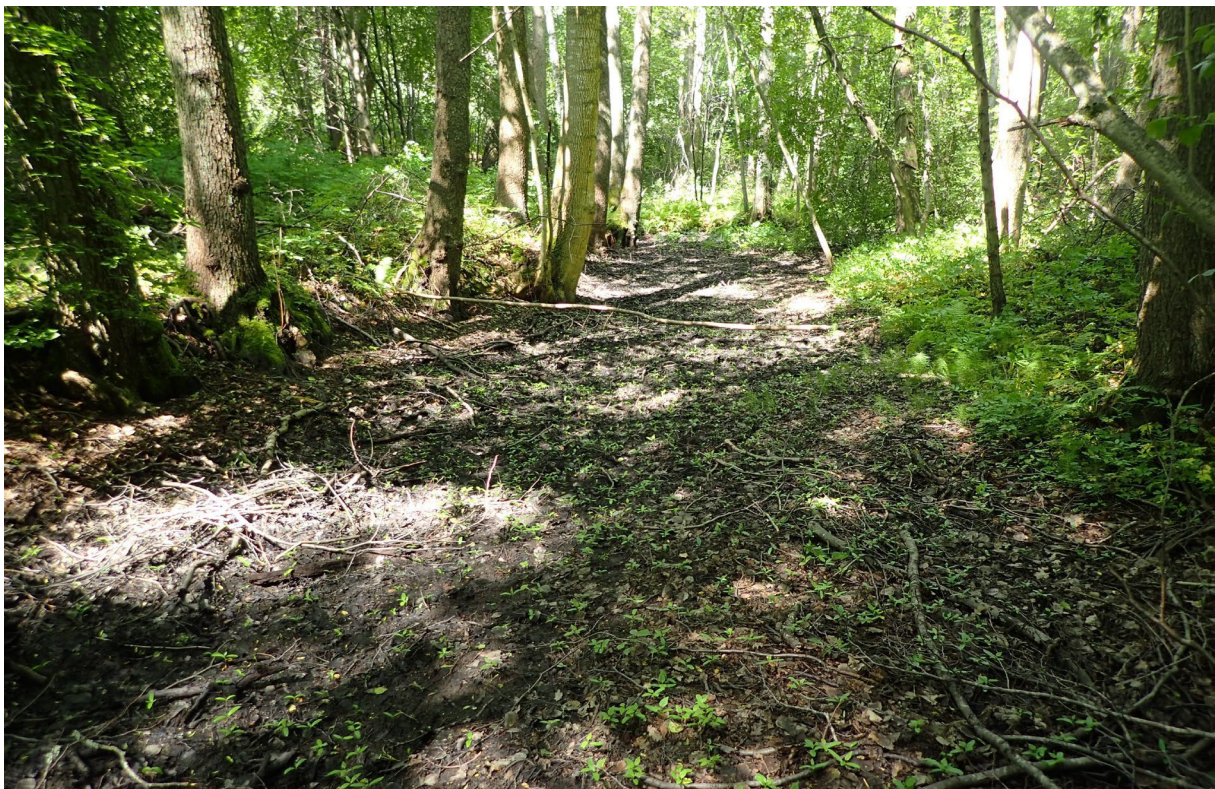
Bild 23. De nedre delarna av den avstängda naturfåran väster om den långa kulverten inom åtgärdsområde 6 i Pjältån. Foto Jonas Edlund 2017-06-11.

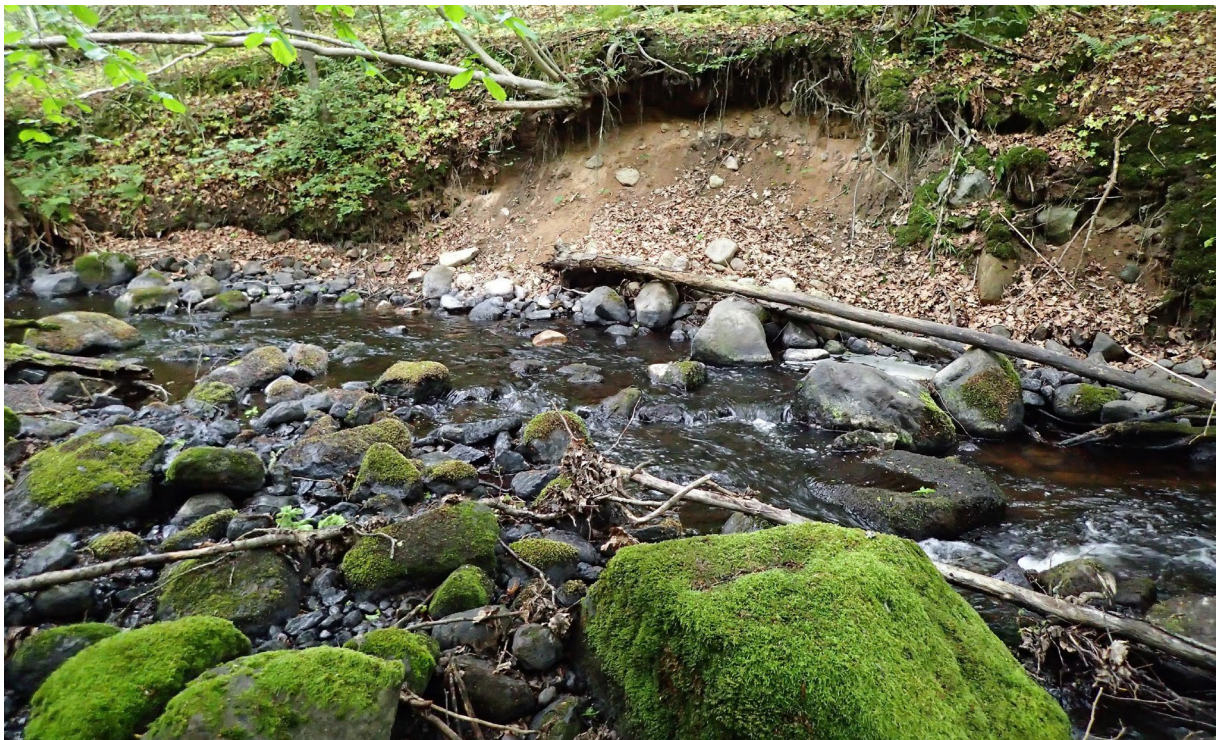
Bild 27. Brant strandbrink med blottlagd mineraljord inom de nedre delarna av åtgärdsområde 7 i Pjältån. Dessa delar av åtgärdsområdet präglas av måttligt instabila förhållanden, vilket bland annat gett upphov till stranderosion. Foto Jonas Edlund 2017-06-11.

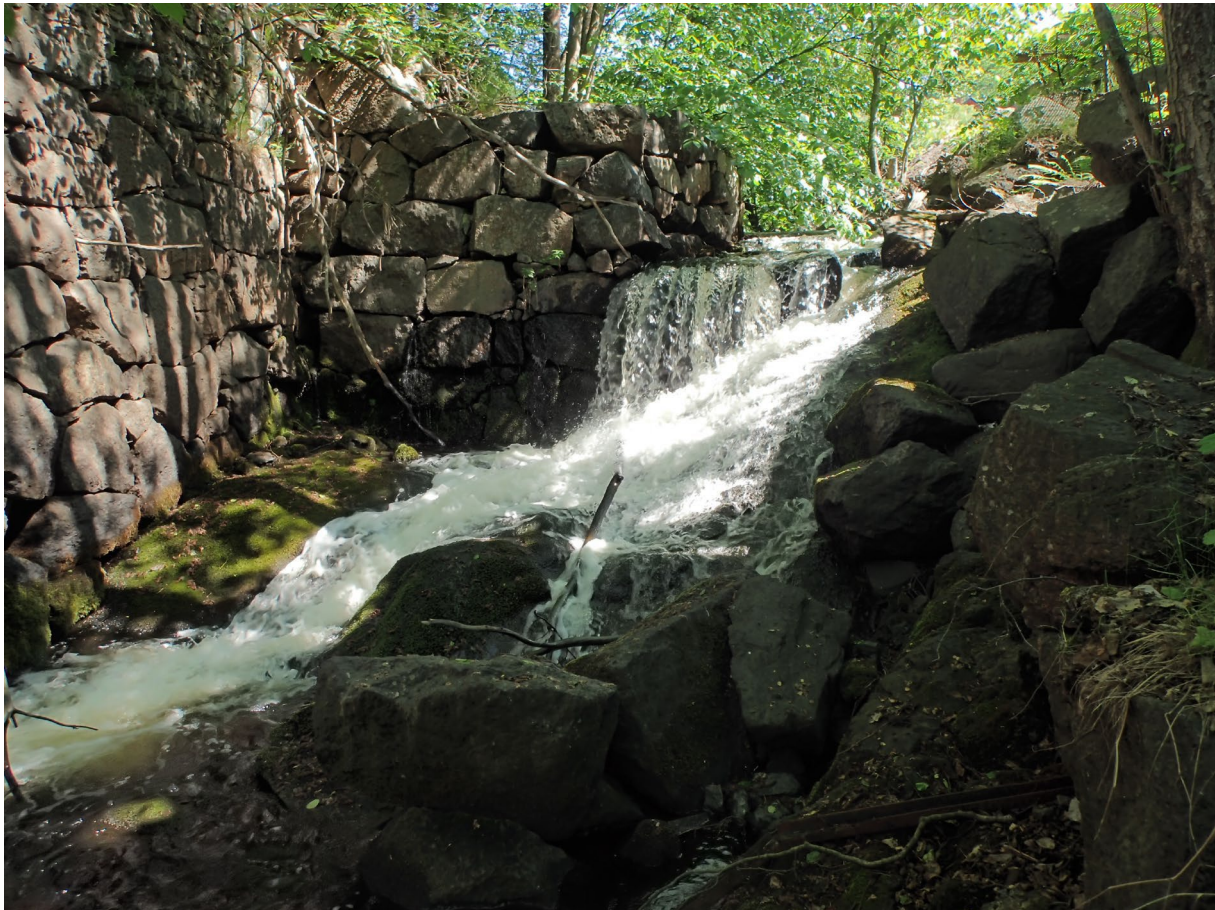
Bild 30. Vandringshindret vid dammresten längst upp inom åtgärdsområde 8 i Pjältån. Foto Jonas Edlund 2017-06-14.

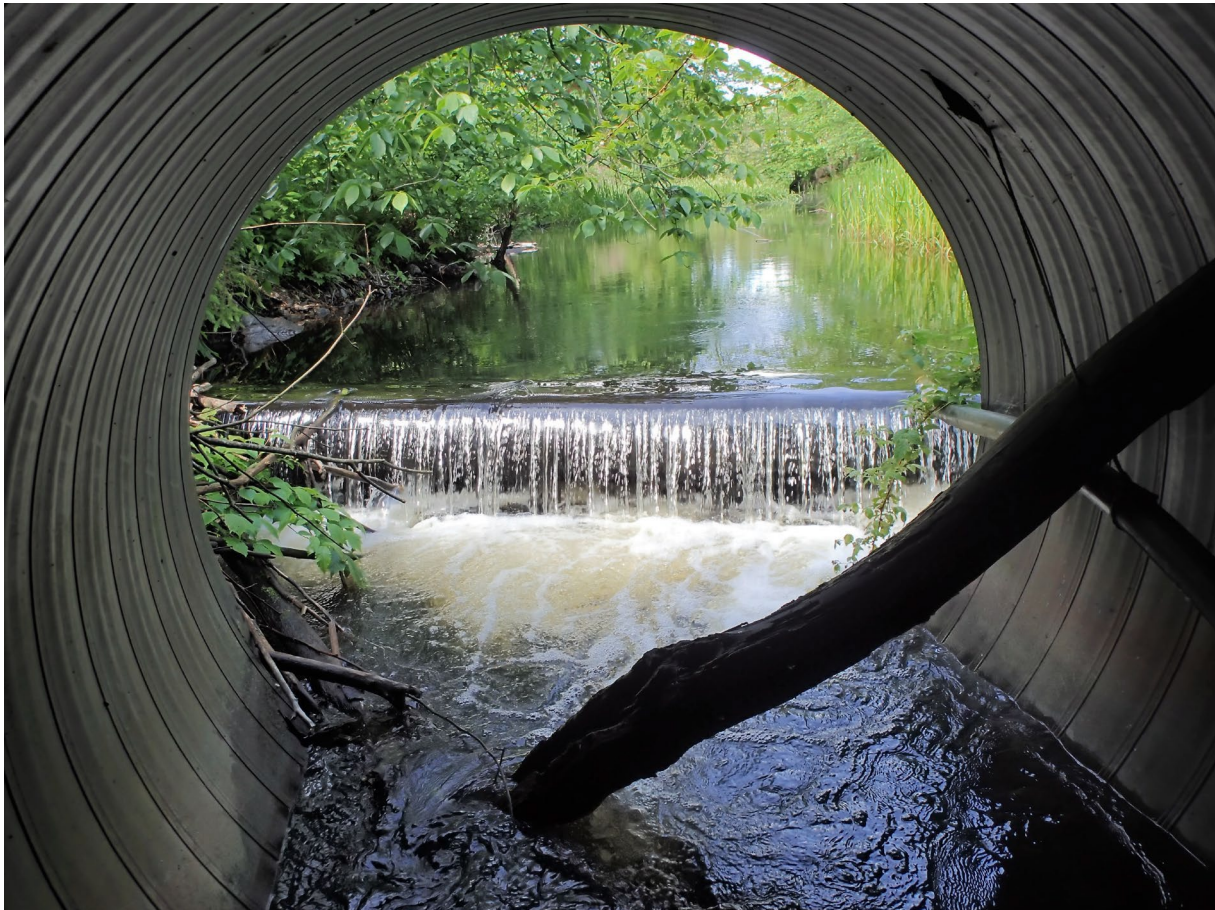
Bild 33. Passagen under Graversforsvägen inom de nedre delarna av åtgärdsområdet 9 i Pjältån. Bilden är tagen inifrån rörbron under vägen och visar betongdämnet på uppströmssidan. Dämnet bedöms utgöra ett partiellt hinder för öring och ett definitivt hinder för mört och andra svagsimmande arter. Dessutom dämmer det in stora delar av åtgärdsområdet uppströms. Foto Jonas Edlund 2017-06-14.

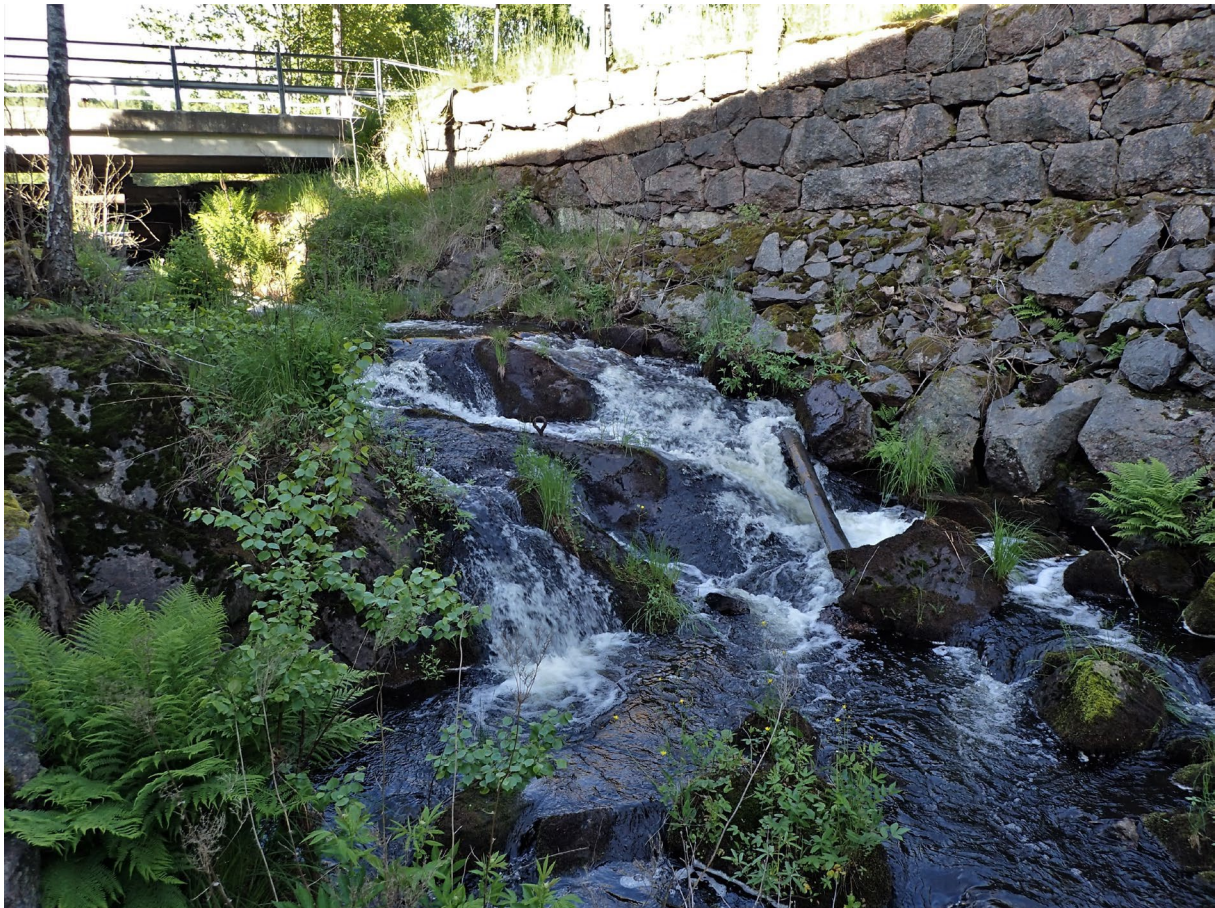
Bild 37. Brant fallsträcka längst upp inom åtgärdsområde 10 i Pjältån. Fallet över hållarna bedöms utgöra ett partiellt hinder för öring och ett definitivt hinder för mört och andra svagsimmande arter. Området är kraftigt påverkat av fysiska ingrepp, vilket gör att det är svårt att bedöma om hindret är naturligt eller inte. Foto Jonas Edlund 2017-06-14.
