Våtmarksplan Vikbolandet

Norrköpings kommun

© Sportfiskarna 2022

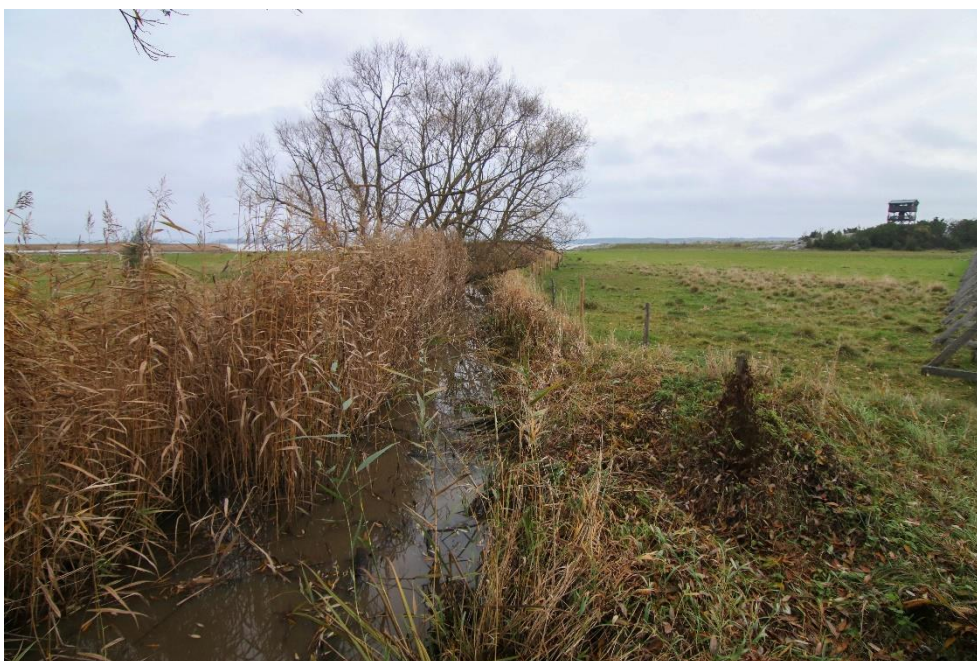
En potentiell åtgärd i mynningsområdet av Vadsbäcken är att återmeandra de nedersta 650 metrarna av vattendraget (Figur 5). Idag rinner bäcken rätad över en betad strandäng omgiven av en träridå och buskar (Figur 6, Figur 7). Rensmassor är upplagda längs vattendraget och bladvass breder ut sig i fåran.

Figur 6. Vadsbäcken strax innan mynningen. Foto: Rickard Gustafsson.

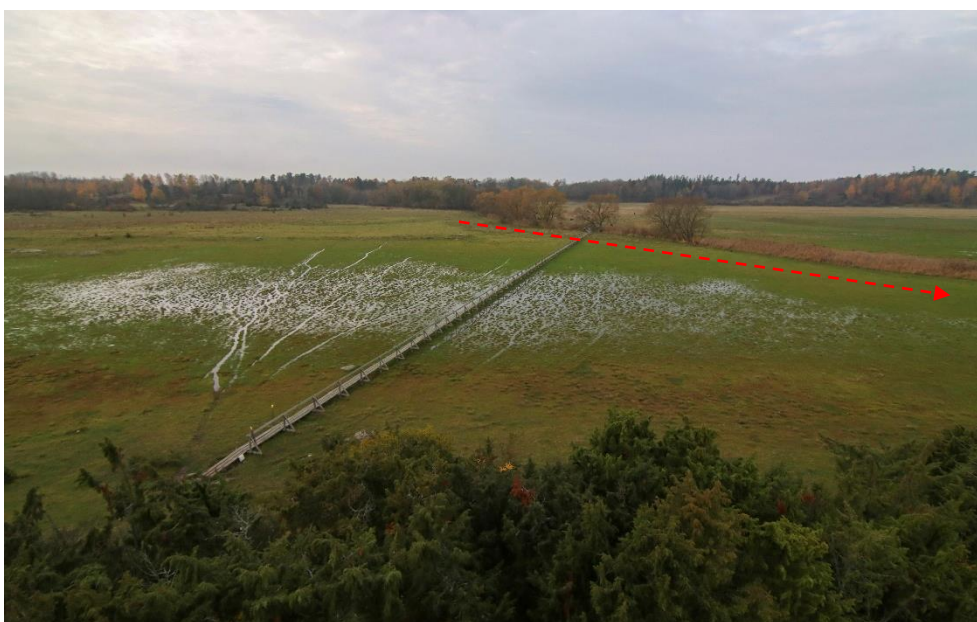
Figur 7. Vadsbäckens sträckning strax innan mynningen i havet. Bäckens rinner vid ridån av vass och träd (röd streckad pil). Foto: Rickard Gustafsson.

En återmeandring av vattendraget skulle medföra en ökad kontakt med svämplanet under höglöden där vattnet breddar ut över den flacka strandängen (Figur 7). Detta skulle innebära en långsammare avrinning och att näringspartiklar fångas upp samtidigt som översvåmningsytor återskapas som lämpar sig som lekmiljö för fisk samt häckningsmiljöer för fågel. En projektering för denna åtgärd genomfördes av Jönköpings fiskeribiologi 2017. Mer ingående information kring inmätningar, utformning och analyser finns att se i den rapporten (Sjöstrand och Wallentin 2017).

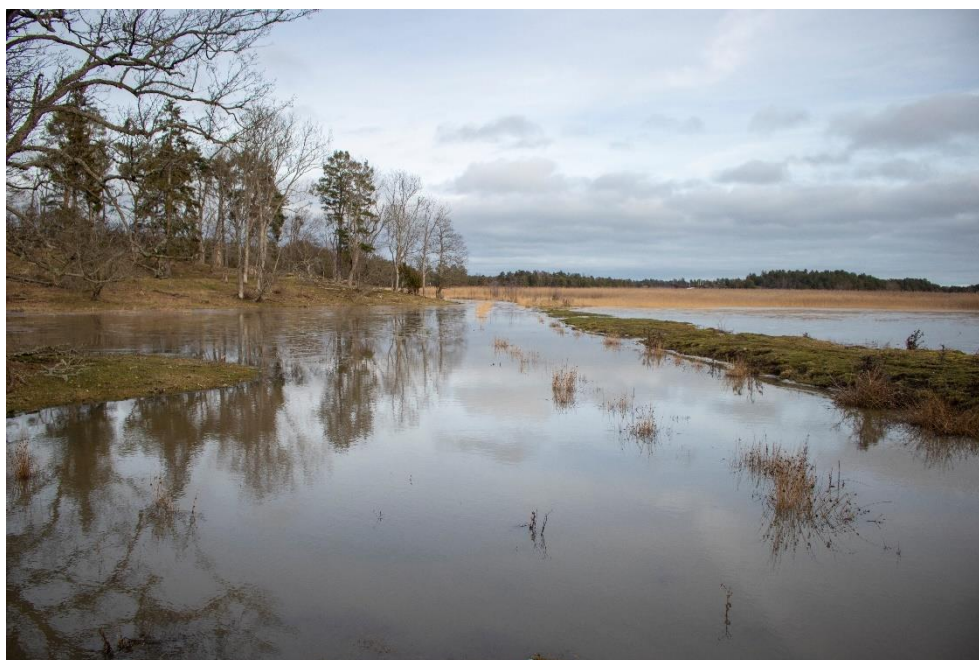
I bäckens mynningsområde strax uppströms Uttersfjärden breder en stor betad strandäng ut sig. Området svämmas över vid högt havsvattenstånd (Figur 15). Området är utpekad Natura 2000-område (Natura 2000-området Ramnö- och Utsättersfjärden). I bevarandeplanen (Länsstyrelsen i Östergötland 2016) står skrivet: ”En eventuell åtgärd som kommer att göras i området är att återställa det utdikade vattendraget, som går genom strandängen i söder, och som rinner ut i vikarna. Meningen med åtgärden är att återskapa en mer naturlig översvämningsdynamik och form på vattendraget. Samt att återskapa utdikade våtmarker uppströms bör vara lämpliga åtgärder för att strandängarna och lagunerna ska nå god bevarandestatus. Dessa åtgärder planeras inom 10–15 år.”

Figur 15. Vy över översvämmat mynningsområde i bäcken från Håcklösjön. Foto: Rickard Gustafsson.

Området har tidigare pekats ut som lämpligt för anläggande av en våtmark genom invallning med flacka dammvallar som håller kvar vattnet i området. Förslaget fick nedslag med hänvisning till föreskrifter för Natura 2000-området. Huruvida dessa föreskrifter uppdaterats sedan denna tidpunkt är oklart, men med hänvisning till den skrivelse i föreskrifterna som är specificerad i tidigare stycke är det aktuellt att diskutera frågan igen med berörda myndigheter, markägare och eventuella andra intressenter. I Figur 16 visas en principskiss där det framgår hur en våtmark skulle kunna anläggas genom dammvallar på strategiska platser och ett omlöp som både reglerar nivån och möjliggör faunapassage. Inom ramen för projektet har ingen vidare dialog förts kopplat till objektet.

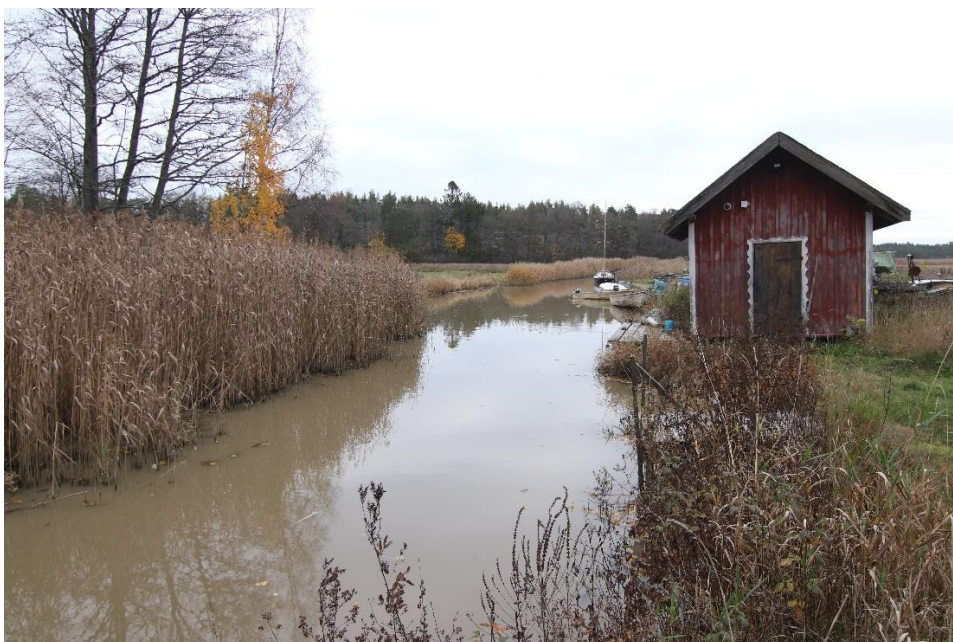
Figur 17. Jonsbergsåns mynning med båtplatser. Foto: Rickard Gustafsson.

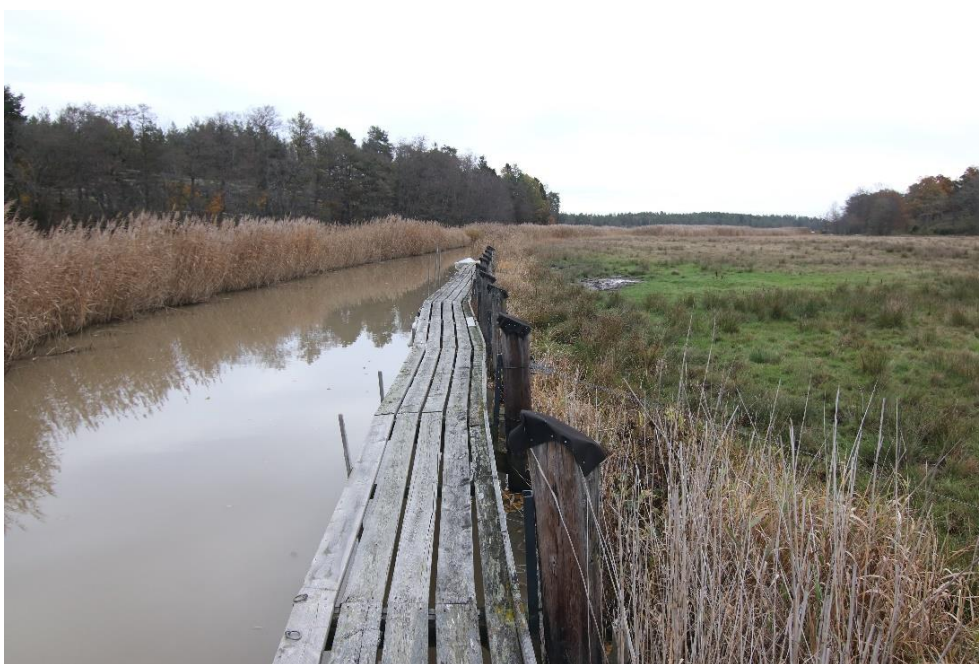
Figur 18. Jonsbergsåns mynning och svämplan till höger. Foto: Rickard Gustafsson.

Höjddata visar att en vall med massor förekommer närmst vattendraget (Figur 19). Dessa syns även tydligt i fält och utgörs högst troligt av rensmassor från vattendraget som är tydligt breddat och fördjupat. För att öka kontakten med svämplanet bör massor som ligger närmst vattendragets fåra schaktas bort. Det optimala hade varit att återställa/höja basnivån i närheten av mynningen för att vattendraget ska bredda ut över strandängarna, men på grund av båttrafik i denna del bedöms denna åtgärd som mycket svårt.

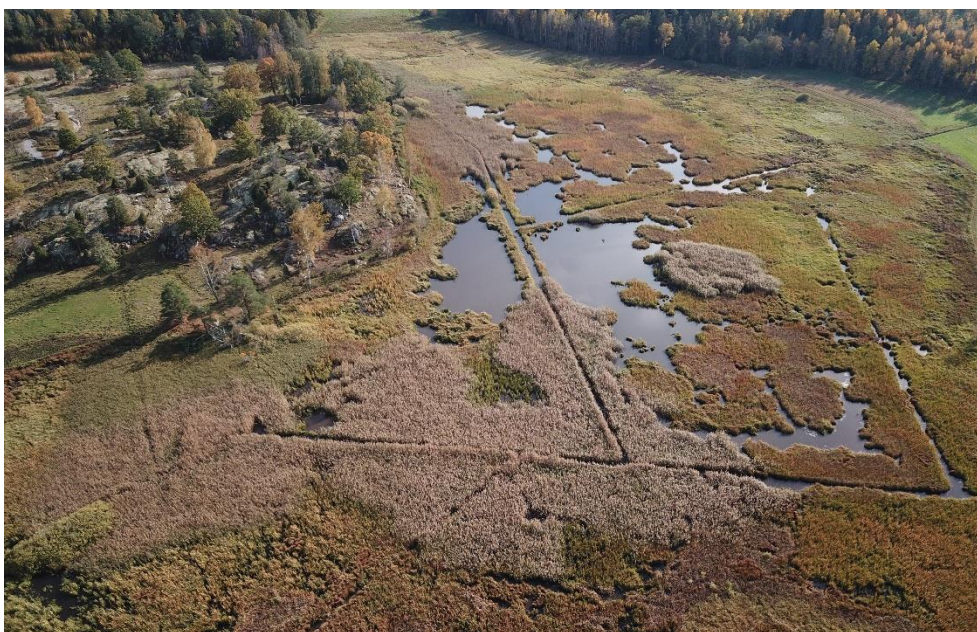
I ett biflöde till Jonsbergsån ligger Sjöängen (f.d. Hagertorpssjön) som är en utdikad sjö. Området omfattas av markavvattningsföretaget Heggebosjön från 1898. Sjön dikades ut någon gång under 1900-talets början. Delar av den gamla vattenspegeln finns kvar än idag men stora delar är igenväxt av bladvass, kaveldun och buskar (Figur 20, Figur 21).

Figur 21. Drönarvy över Sjöängen. Foto: Manfred Skog.

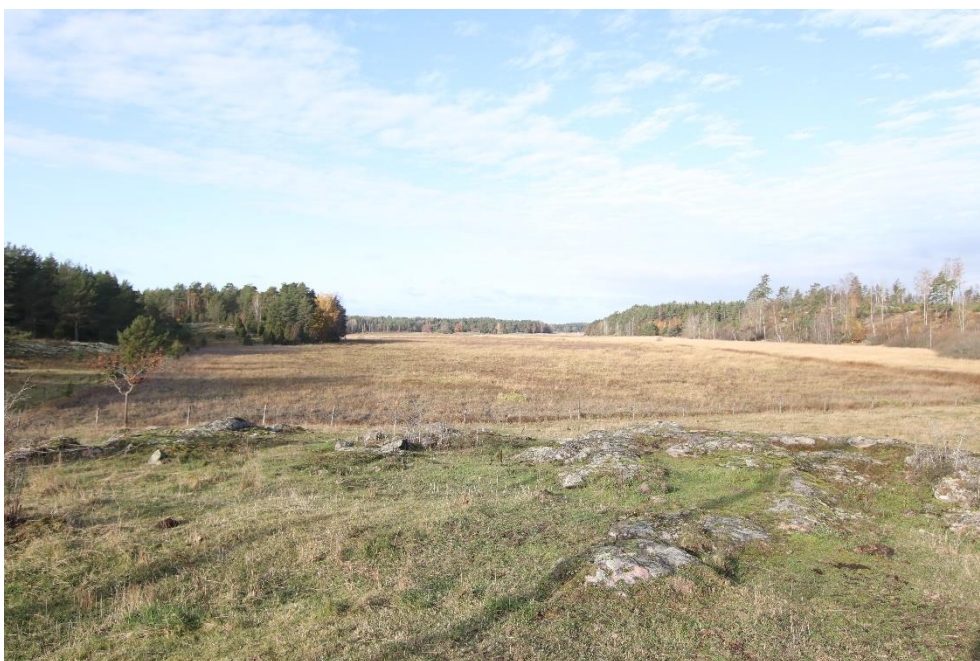
Figur 24. Översikt före detta Mönnerumssjön. Foto: Rickard Gustafsson

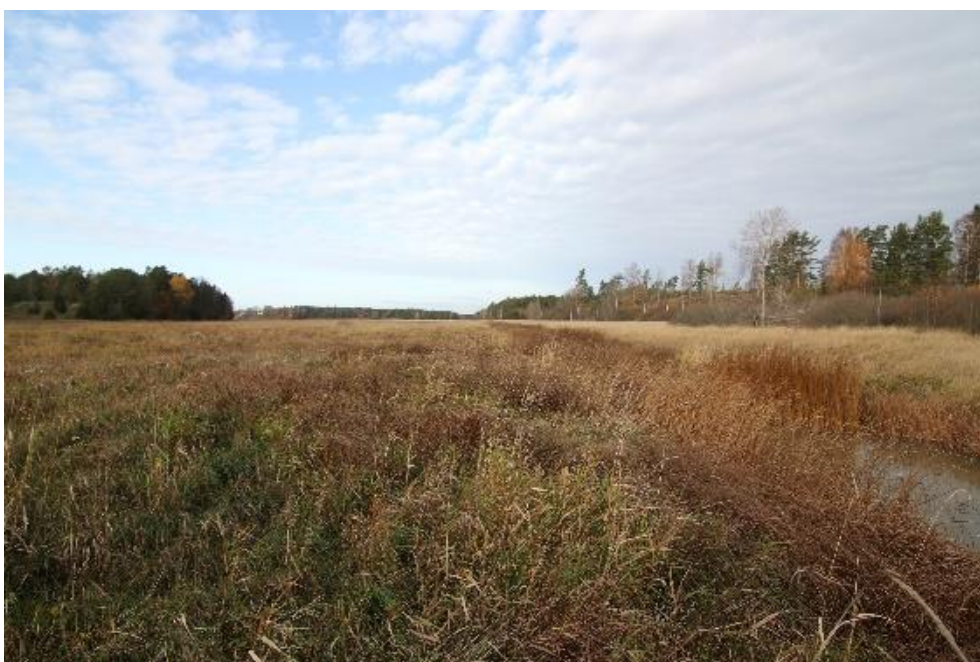
Figur 25. Överväxta Mönnerumssjön med rätad åfåra till höger. Foto: Rickard Gustafsson

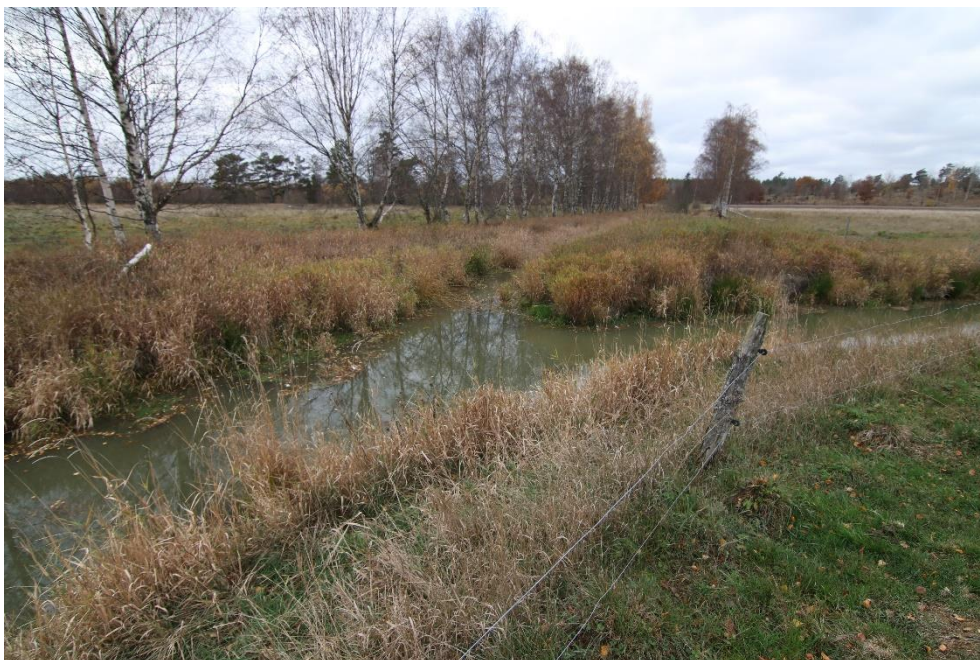
Idag rinner bäcken överfördjupad och rätad genom betes- och åkermarker. Området består i huvudsak av öppen mark med gräs, örter, vass och buskar. Vattnet som rinner genom Stora Flaten passerar uppströms stora ytor odlingsmark och en våtmark i området skulle utgöra en viktig åtgärd för ökad näringsretention. Vid fältbesök observerades nyligen uppgrävda markmassor utmed bäcken (Figur 29). Bäckens rätad och fördjupad genom Stora Flaten (Figur 30, Figur 31, Figur 32).

Figur 30. Stora Flaten med grävda diken som löper längs den tidigare sjön. Foto: Rickard Gustafsson.

En restaurering av Stora Flaten till en våtmark skulle vara lämpligt ur flera aspekter, inte minst med fokus på näringsretention men också för biologisk mångfald och i syfte att fungera vattenhushållande.

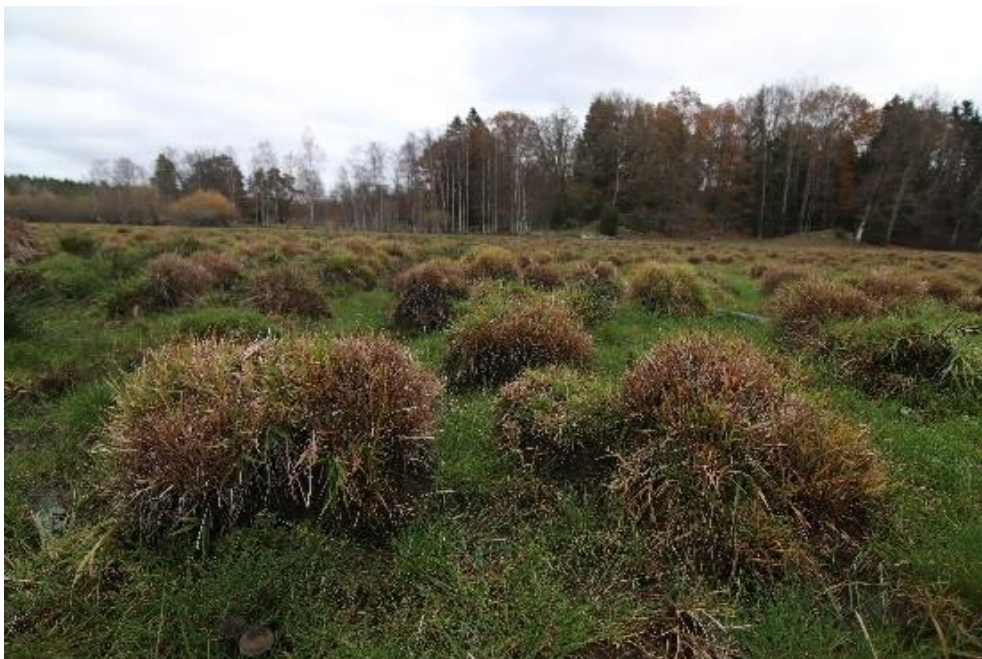
Figur 32. Tidigare sjöbotten. Foto: Rickard Gustafsson.

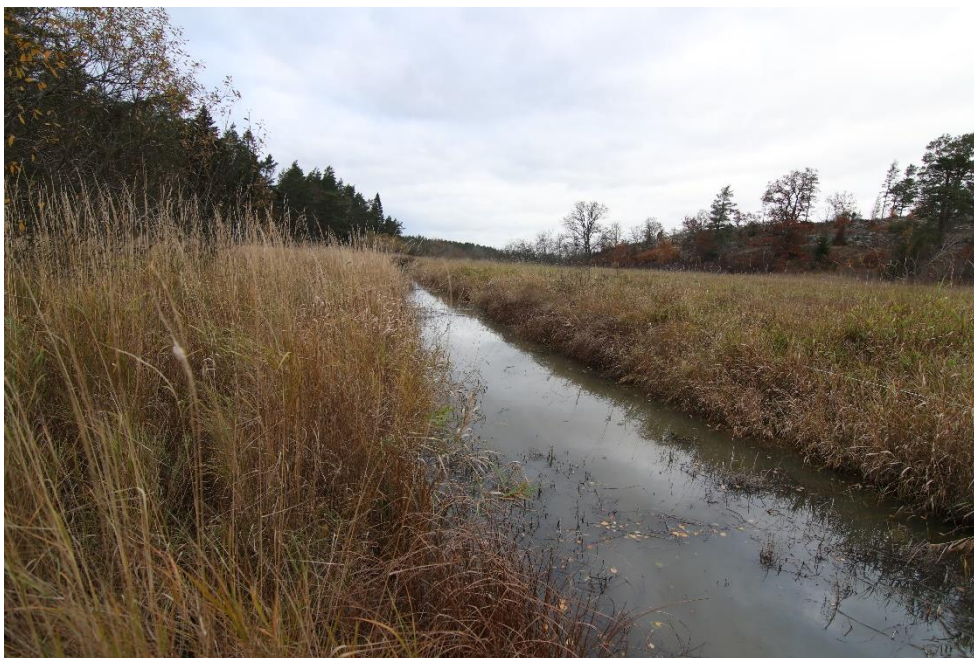
Figur 37. F.d. Horsjön med Fårvallsbäcken rinnandes igenom. Foto: Rickard Gustafsson.

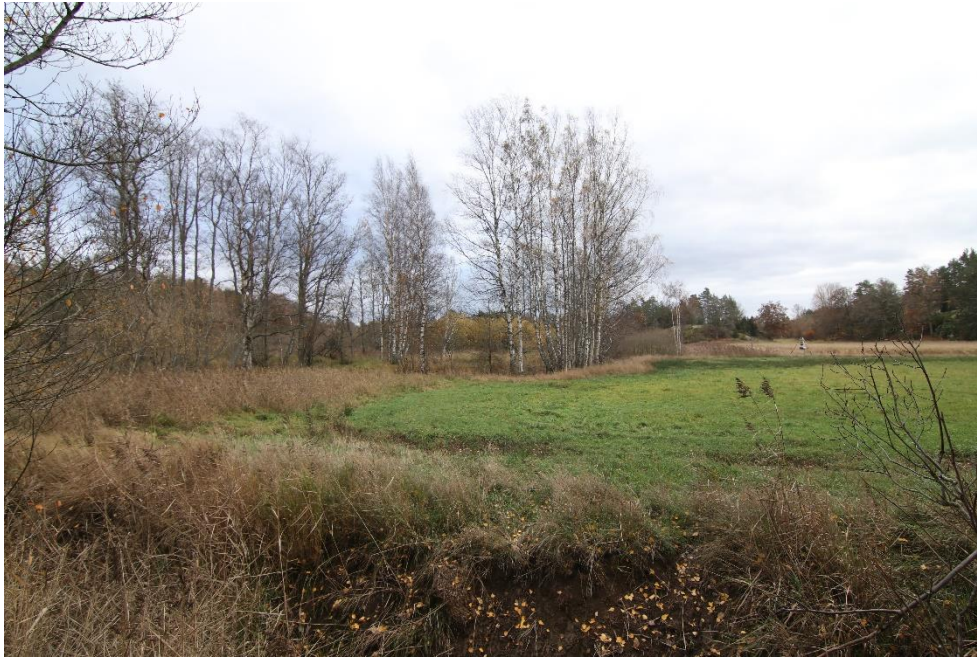
Figur 38. F.d. Horssjön med tidigare strandkant vid björkarna till vänster. Brukad åkermark till höger. Foto: Rickard Gustafsson.

Enligt det jordbruksblock som finns för området klassas marken som bete och myr. Markanvändning antas ligga i träda då området är igenväxt med vass, gräs och buskar. Topografin är välavgränsad i norr men ej i söder.

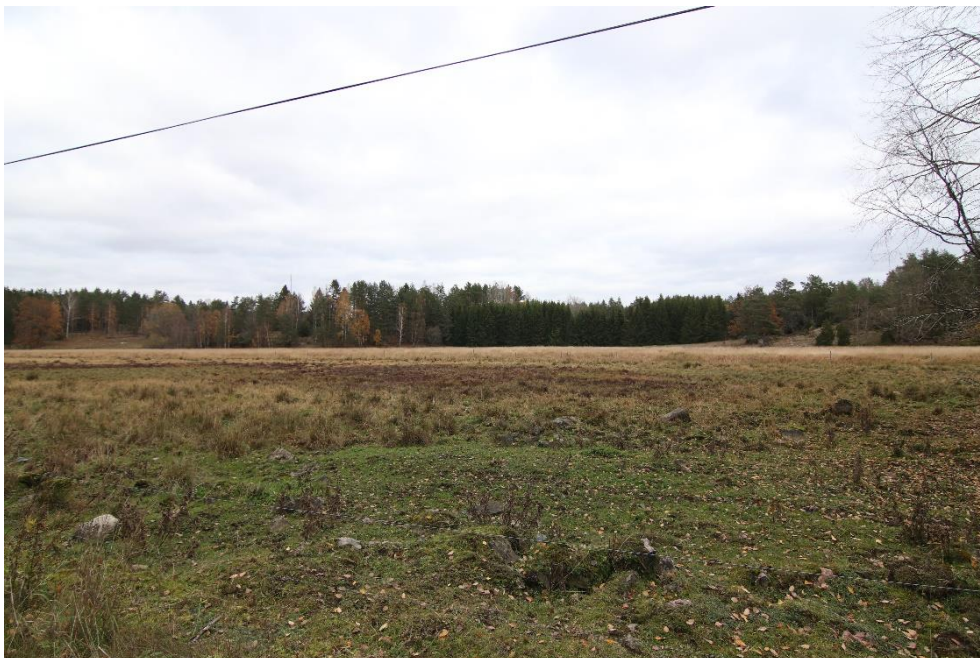
Denna del av vattendraget omfattas av Gåsäter, Herrängen, Litseäng, Skålsäter, Holma, Espedal, Lunnebo från 1909. Ytan är igenväxt och domineras av vass med enstaka buskar. Topografiskt är Gåssjön väl avgränsat mot norr men mindre tydligt avgränsat åt söder där det löper en lågt liggande väg (Figur 42).

Figur 42. F.d. Gåssjön, beväxt med vass och gräs. Marken runt den gamla sjön betas idag. Foto: Rickard Gustafsson.

En restaurering av Gåssjön skulle sannolikt vara svår i och med vattendragets låga lutning uppströms och omfattande jordbruk i nära anslutning. Där-

emot skulle skapandet av en våtmark eller fosfordamm vara bra ur näringsretentionssynpunkt genom att minska näringsbelastningen och övergödningens påverkan på vattenförekomster längre nedströms Fårvallsbäcken och vidare till Östersjön. Våtmarkens placering högt upp i vattensystemet som dessutom är kraftigt påverkat gör att området skulle få ringa värde för lekvandrande kustfiskpopulationer.

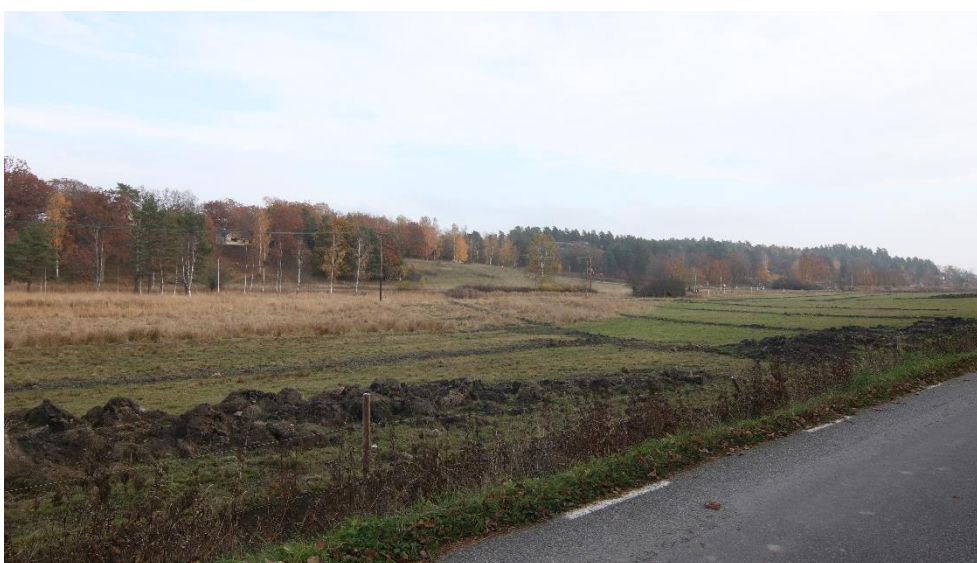
Vidare uppströms rinner ån genom jordbruksmark med sankare delar närmst åfåran. Denna del av vattendraget omfattas av markavvattningsföretagen Sundets maf (1938) och Rönö-Kungsgård if (1944). Vid fältbesök observerades att dräneringsrör nyligen hade grävts ner i åkermarkerna, vilket indikerar att marken troligtvis aktivt brukas och att åtgärder som gör att vattnet breddar över området kan vara svårt att få till stånd (Figur 44).

Figur 44. Potentiellt våtmarksobjekt vid Rönöåns mynning. Nya dränering nyligen nergrävda i jordbruksmarken. Foto: Rickard Gustafsson.

Som föreslagen åtgärd kan översvåmningsytor återskapas genom att sänkta basnivåer återställs eller att en reglerbar dämning svåtmark anläggs drygt 500 meter uppströms mynningen (Figur 45).

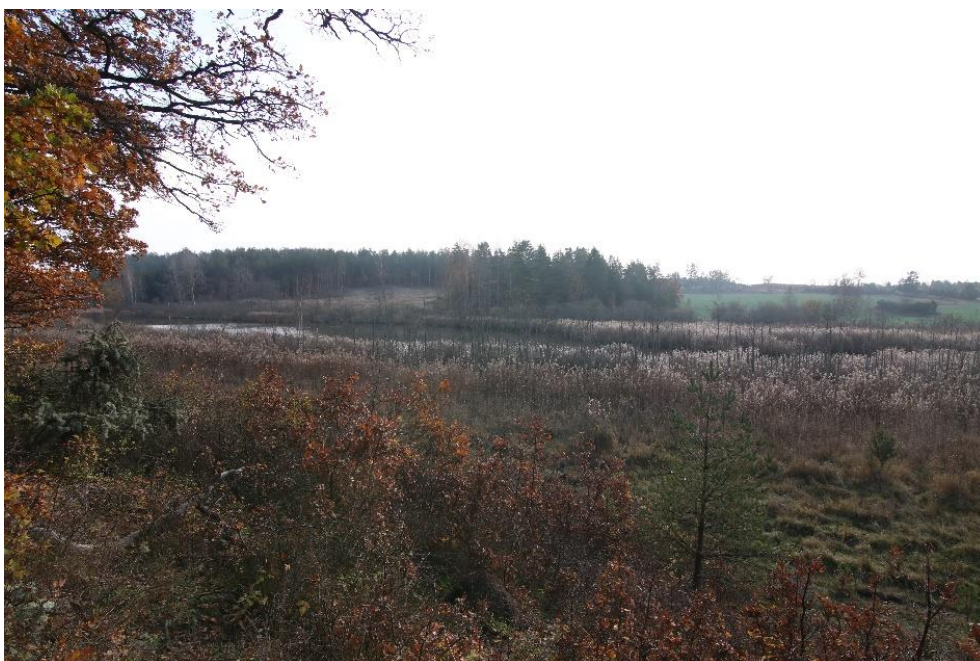
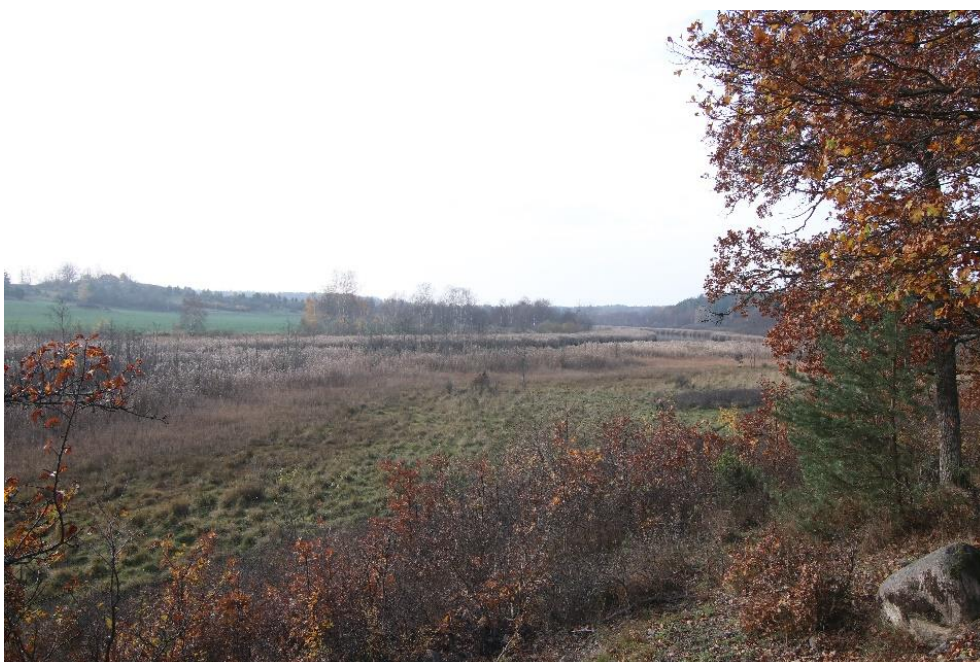
Nedre sundet är en del av Rönöåns vattendrag som innehar mycket höga naturvärden och anses ha hög potential för rekrytering och lek av flera fiskarter, bland annat gädda. Området har likt Övre sundet god potential att vid åtgärder förbättra konnektiviteten till havet (Åslund et al, 2012). En liten vattenspegel finns och är omgiven av ett tjockt vassbälte (Figur 47, Figur 48). Genom Rönö sund rinner vattnet genom ett åkerdike (Figur 49).

Figur 47. Översiktsbild på Nedre sundet med vattenspegel. Foto: Rickard Gustafsson.

Figur 48. Översiktsbild på Nedre sundet med vattenspegel. Foto: Rickard Gustafsson.

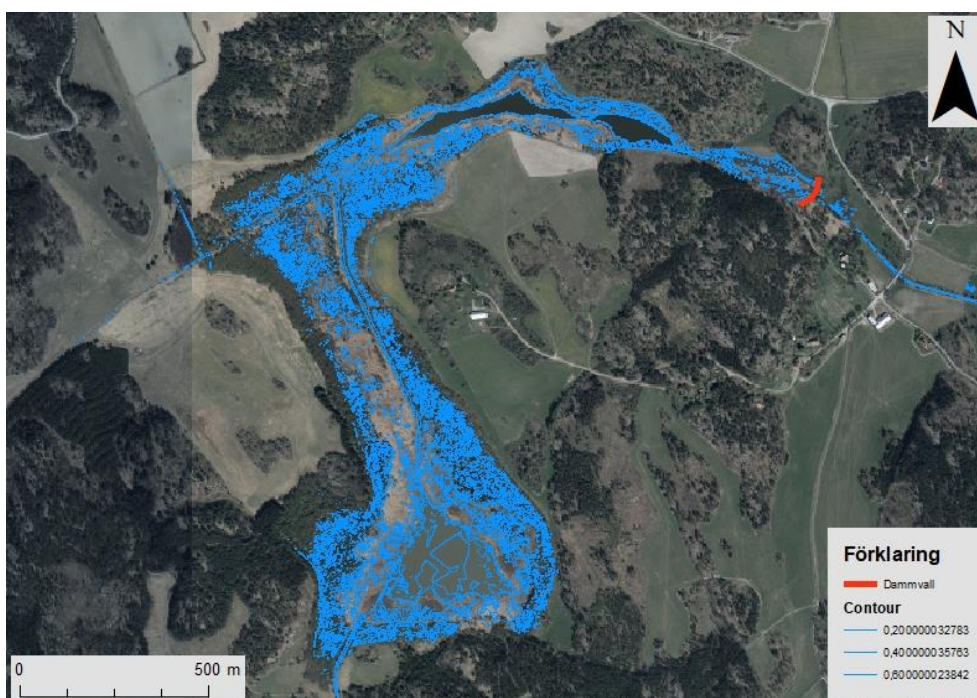
Vid en dämning vid Rönö sund är det små marginaler att spela med för att inte negativt påverka den kringliggande jordbruksmarken (Figur 50).

Figur 50. Laserskannade höjddata över Rönöån, Övre och nedre sundet. Angivna nivåer i beskrivningen är meter över havet angett i systemet RH2000.

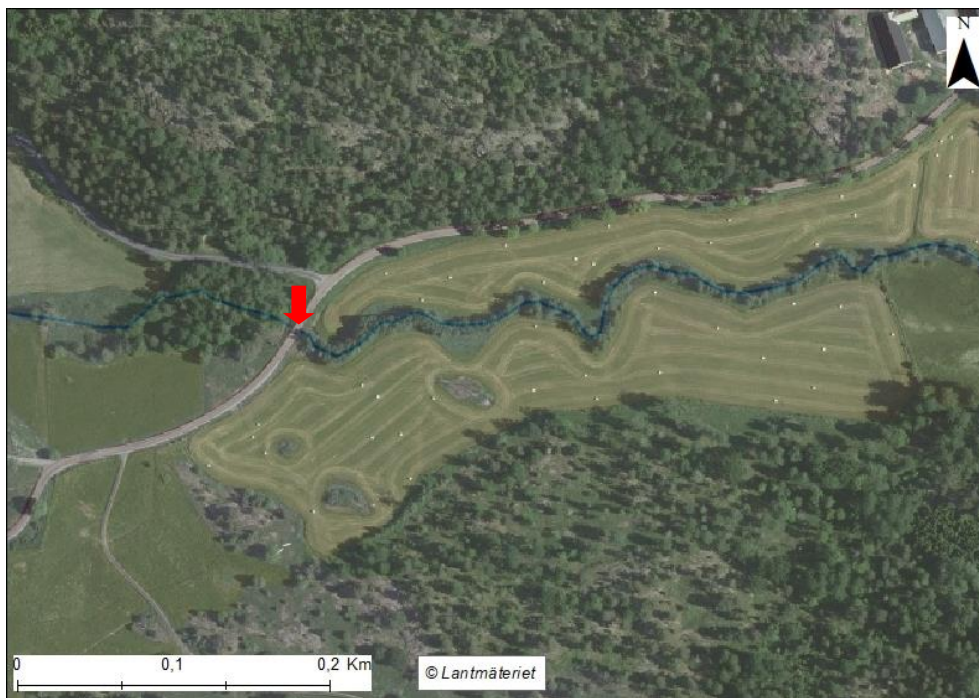
Ungefär en kilometer uppströms mynningen finns en fellagd vägtrumma som orsakar ett partiellt hinder för starksimmande arter och ett definitivt hinder för svagsimmande (Figur 52, Figur 53).

Figur 52. Översiktskarta med åtgärder utpekade. Röd pil utgör vägtrummans placering och röd linje sträcka för biotopvård.

Vandringshindret kan enkelt åtgärdas genom att tillföra sten nedströms som gör att fallet trösklas och passage för fisk och andra vattenlevande organismer möjliggörs. I anslutning till vägtrumman ligger upprensad sten som kan användas för detta (Figur 54).

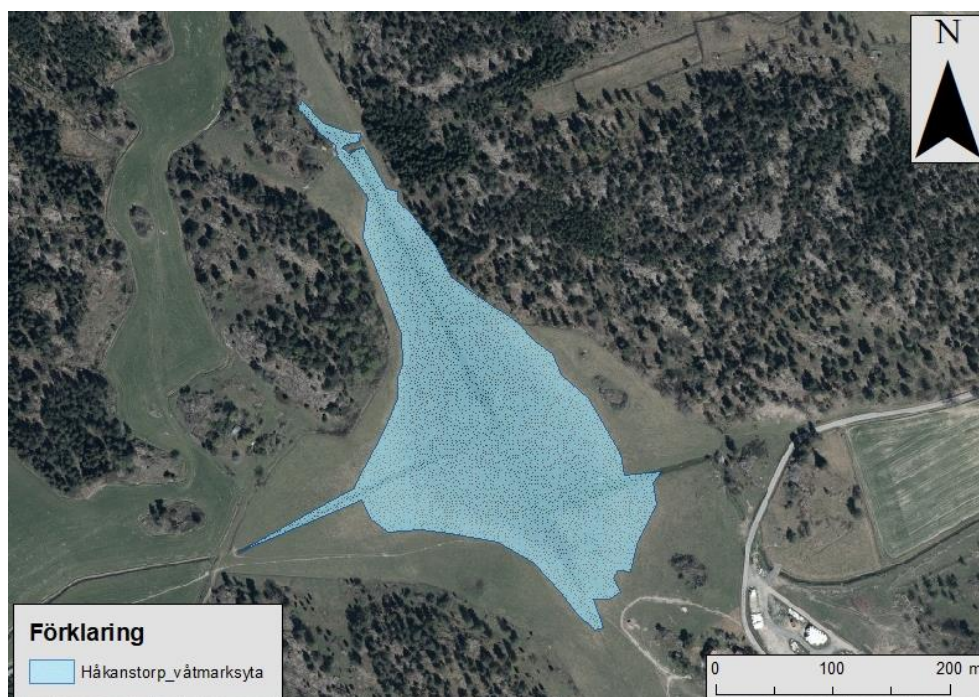
Vid analys av höjddata skulle en dämning av bäcken till nivån +8,2 m (RH2000) innebära att en 5 hektar stor våtmark återskapas (Figur 58). Våtmarkens lämplighet med avseende på omkringliggande marker/verksamheter måste utredas vidare för att inte påverka omkringliggande jordbruksmark negativt.

Figur 58. Översiktsbild som visar potentiell våtmarksyta i området.

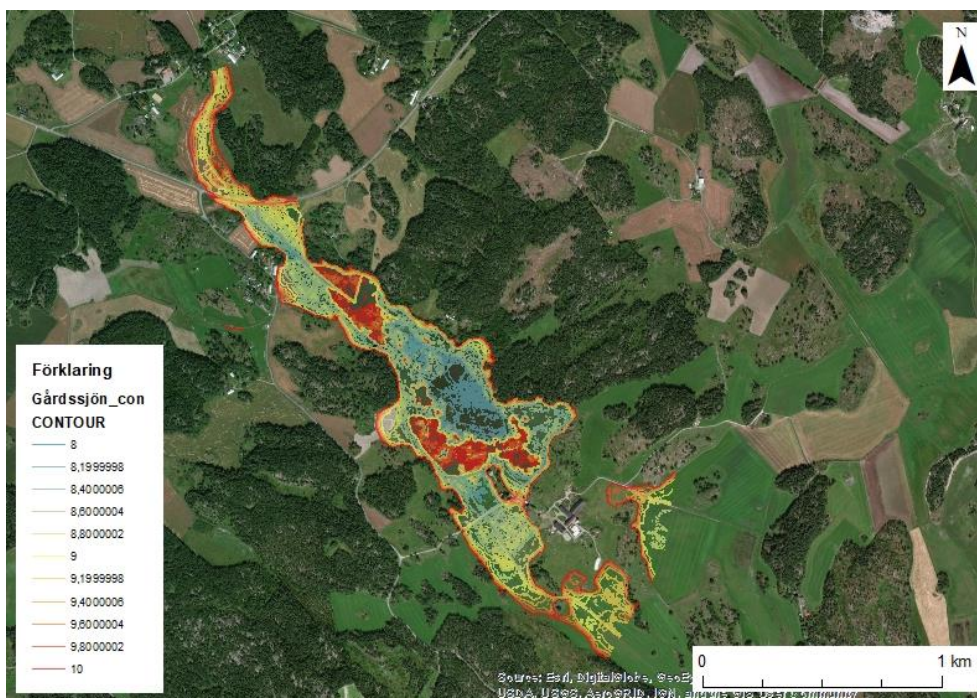
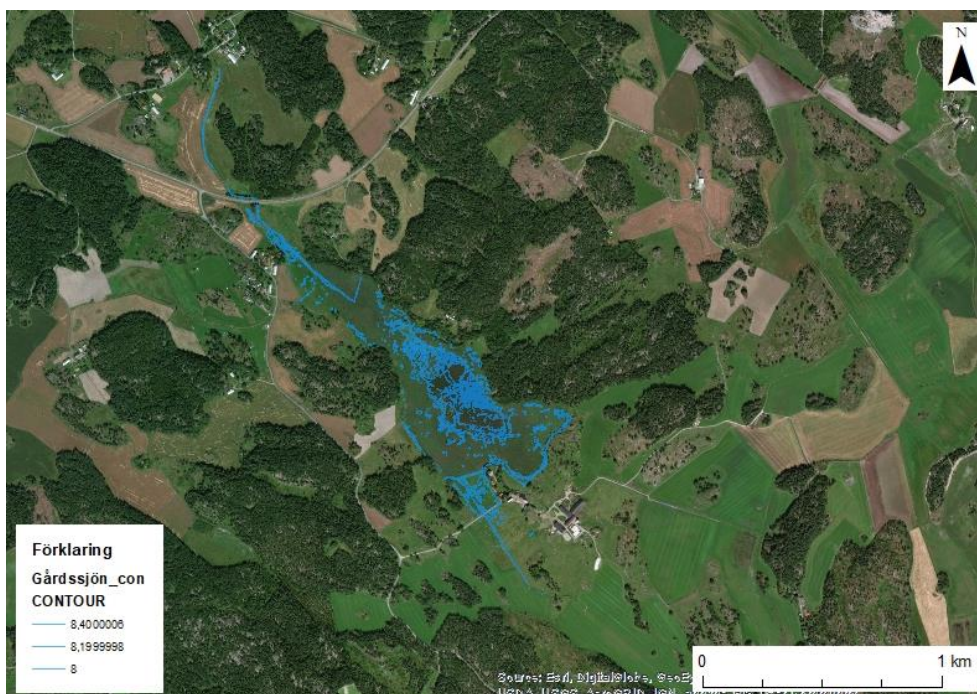
Laserskannade höjddata visar att marginalerna för närliggande marker varierar och är väldigt små söder om den gamla sjön (Figur 62). En potentiell åtgärd för Gårdssjön skulle vara att restaurera den genom att återställa den sänkta basnivån. Data visar dock att redan vid en höjning motsvarande 2–4

dm skulle åkermarker söder om området fuktpåverkas och en lågt liggande väg skulle sannolikt ställas under vatten periodvis (Figur 63).

Figur 62. Höjddata för den sänkta sjön Gårdssjön. Angivna nivåer i beskrivningen är meter över havet angett i systemet RH2000.

Figur 63. Höjddata visar att redan vid en höjning till 8,4 (ca. 2–4 dm) påverkas markerna uppströms. Angivna nivåer i beskrivningen är meter över havet angett i systemet RH2000.

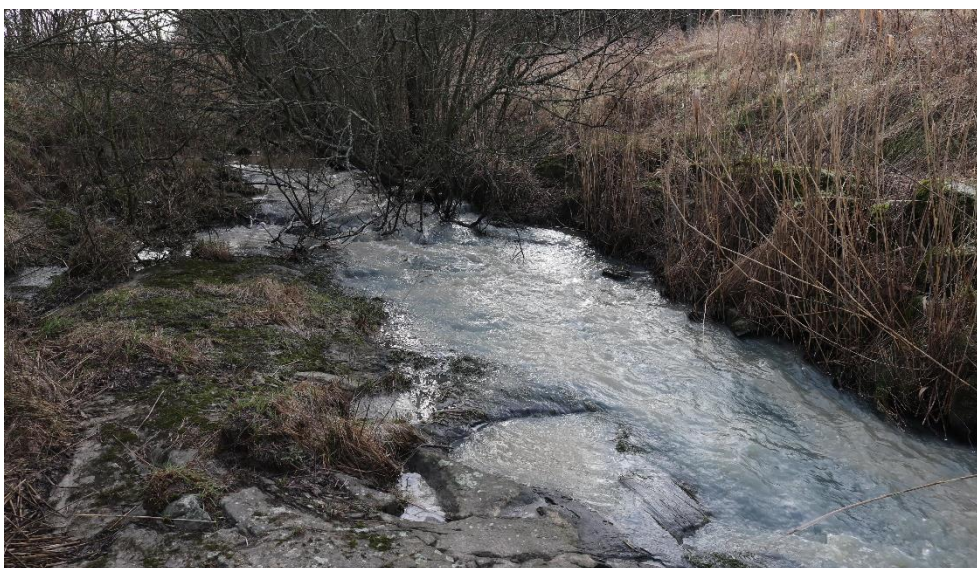
Cirka 1200 meter uppströms mynningen i Bråviken finns en cirka 550 meter lång strömsträcka som är tydligt rensad och åfåran fördjupad (Figur 64, Figur 65).

Figur 65. Bild på del av strömsträckan som är rensad och fördjupad. Foto: Rickard Gustafsson.

Genom restaurering av strömsträckan kan lek- och uppväxtmiljöer för strömlökande fiskarter återskapas och en mer varierande vattenmiljö tillgängliggöras samtidigt som vattensystemet blir trögare. Detta bidrar till ökad vattenhushållning samt näringsreduktion.

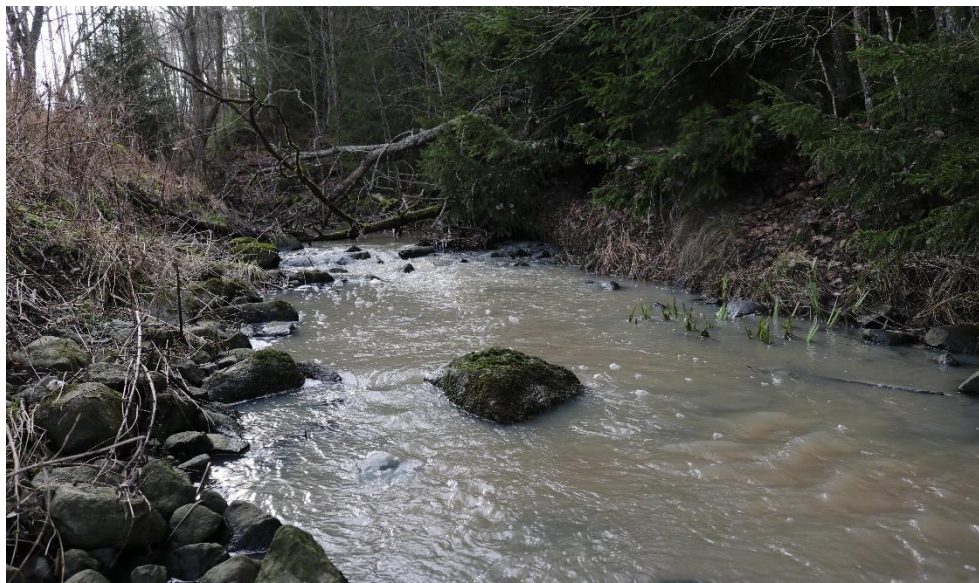
Figur 66. Bild på del av strömsträckan som är rensad och fördjupad. Det finns gott om sten upplagt längs kanterna som kan återföras vattendragets fåra. Foto: Rickard Gustafsson.

Det finns en hel del sten tillgängligt i kanterna av vattendraget som kan återföras i vattendragets fåra (Figur 66). Områdets tillgänglighet är god för transport av externa stenmassor om det behövs.

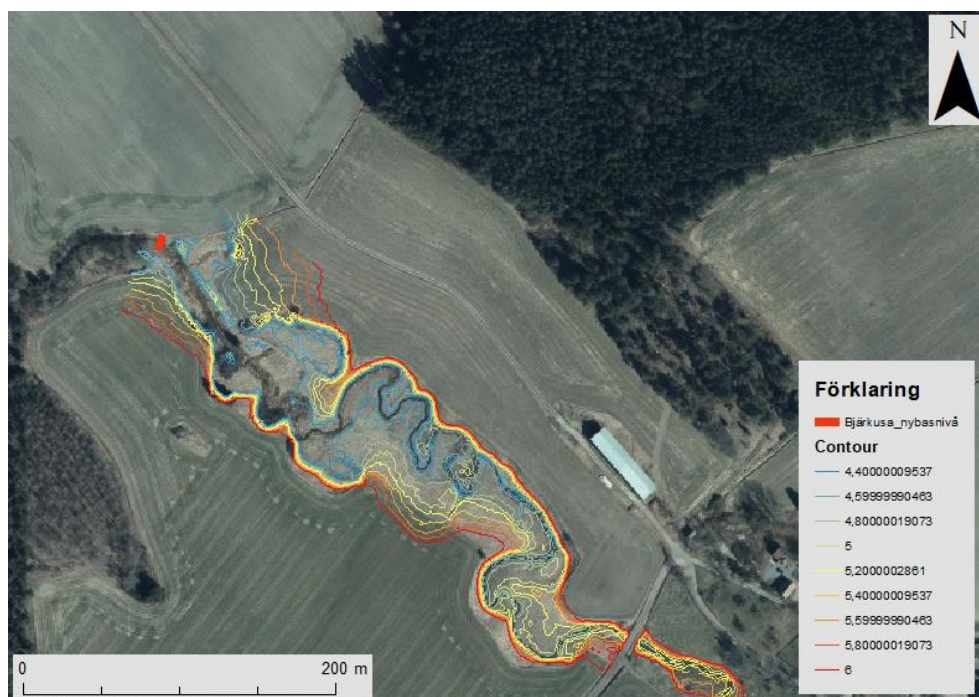
Bjärkusabäcken som mynnar i den Natura-2000-skyddade Svenskundsviken rinner huvudsakligen genom jordbruks och skogsmark. I bäcken finns partier som meandrar genom ängs- och betesmarker. Det utpekade objektet är ett sådant. Basnivån är tydligt sänkt och vattendragets tidigare breddning ut över svämplanen har till följd av detta upphört. Genom att återskapa basnivån kan dessa svämplan återigen bli aktiva. En åtgärd som skulle innebära att vattensystemet återfår delar av sin naturliga karaktär med svämplan som tidvis ställs under vatten. Detta skulle verka vattenhushållande samtidigt som det bidrar till ökad näringsretention och återskapande av viktiga miljöer för olika typer av vattenlevande organismer. Svämplanet är väl avgränsat till den närliggande jordbruksmarken och genom anläggande av en nacke skulle basnivån återskapas och att vattendraget återigen bredda ut över svämplanet (Figur 67).

Figur 67. Höjdkurvor Bjärkusabäcken. Angivna nivåer i beskrivningen är meter över havet angett i systemet RH2000.

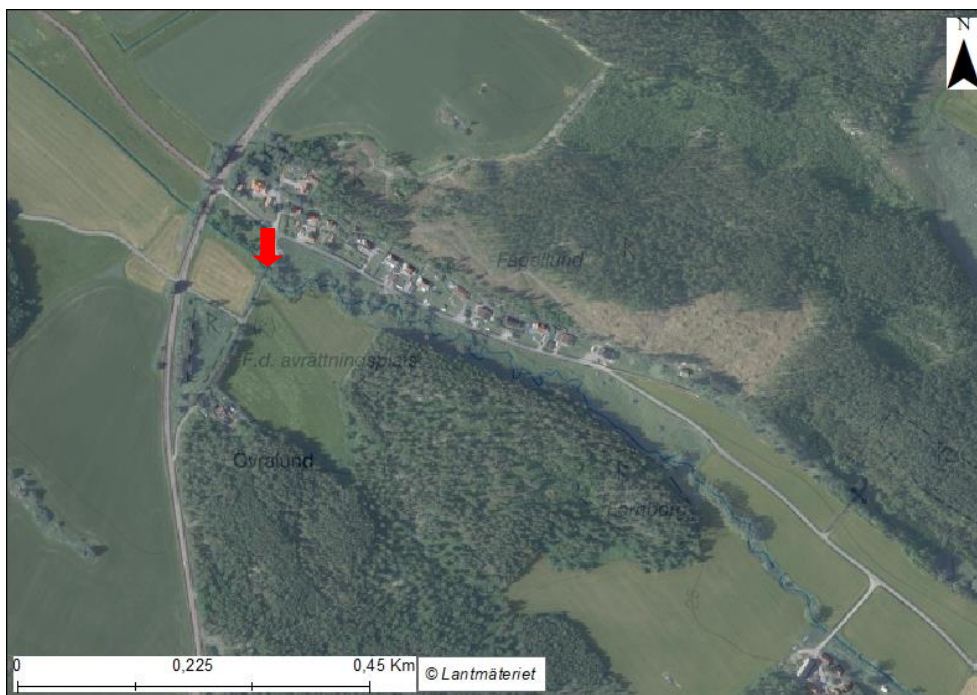
Ungefär sju kilometer uppströms bäckens mynning, i höjd med Övralund finns en vägtrumma som glidit isär (Figur 68).

Figur 68. Översiktskarta med vägtrummans placering utpekad med röd pil.

Konstruktionen utgörs av betong där varje rördel är cirka en meter (Figur 69). Dessa delar har glidit isär och medför att trumman läcker. Stora mängder bråte gör dessutom att passage genom denna är svår för vattenlevande organismer.

Genom att byta ut vägtrumman kan passage för fisk och andra vattenlevande organismer underlättas. Dimensionen för en ny trumma bör ökas för att minimera risken att bråte ansamlas. En valvbåge är alltid att förespråka i och med att en naturlig botten kan skapas genom kulverten.

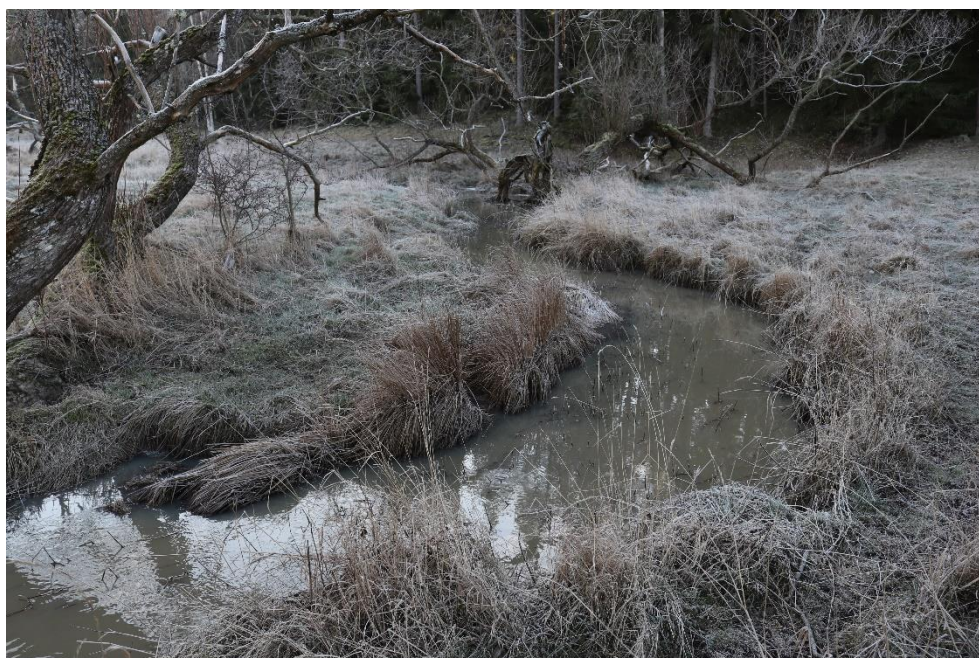
Uppströms vägtrumman vid Övralund meandrar vattendraget fram genom landskapet (Figur 70 och Figur 71). Basnivån är sänkt och medför att vattendraget inte breddar ut över svämplanen vid högflöden. Genom att tillföra död ved och stenmaterial till åfåran kan basnivån höjas vilket gör att vattendraget återfår kontakt med svämplanen.

Figur 70. Bild på meanderbågarna vid Övralund. Foto: Rickard Gustafsson.

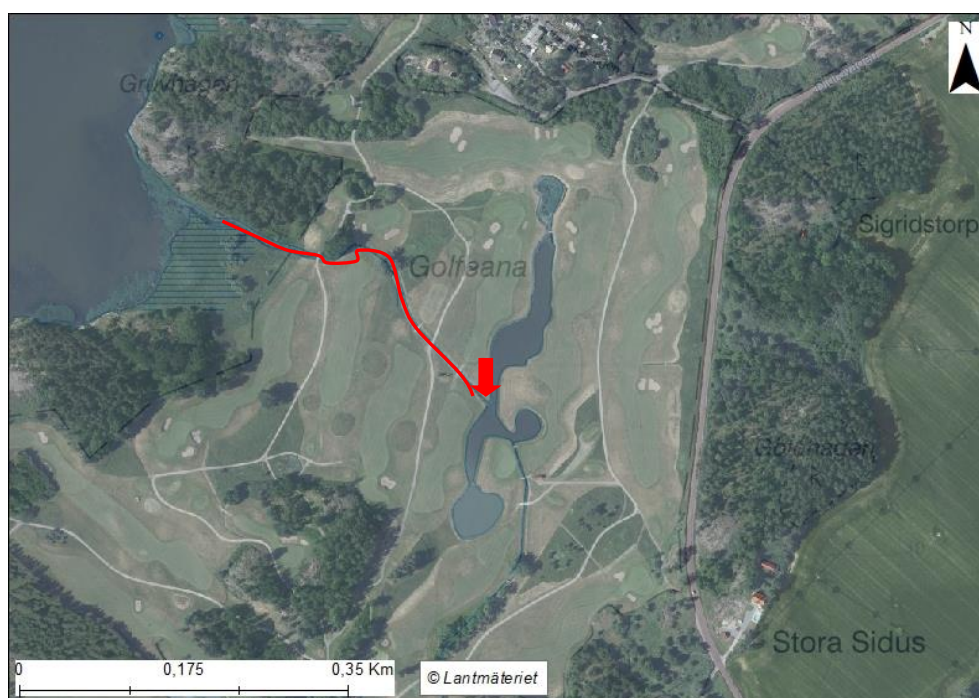
Figur 75. Översiktbild av golfdamm vid bäcken med vandringshinder markerat med röd pil och biotopvårdssträcka samt behov av beskuggande kantzon utpekad med röd linje.

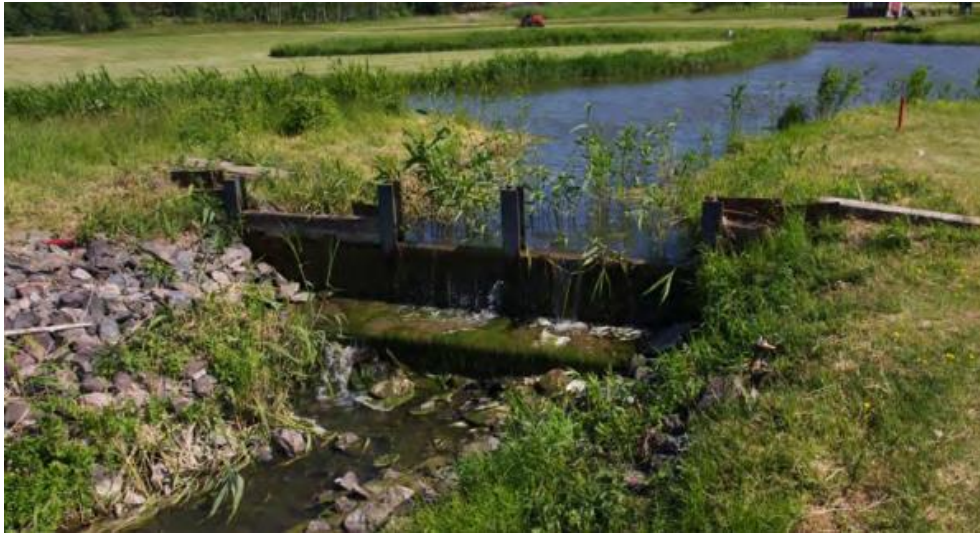
Cirka 400 meter uppströms bäckens mynning finns ett vandringshinder som utgörs av ett dämme med syfte att hålla nivån för de dammar som finns på golfbanan (Figur 75, Figur 76). Vandringshindret kan åtgärdas genom att bygga en naturlig nacke och med sten och fördela ut fallhöjden över en längre sträcka vilket möjliggör passage för vattenlevande organismer. Dammen vid golfbanan har potential att fungera som lekmiljö för vårlekande arter och framför allt rovfisk som abborre och gädda. Nedströms vandringshindret skulle biotopvård i form av tillförsel av sten, grus och död ved gynna arter som till exempel id, som tillsammans med vimma har ett åtgärdsprogram. Även planering av buskar och träd skulle gynna vattenlevande organismer i och med ökad beskuggning.

Figur 76. Dammen som dämmer upp bäcken och utgör ett definitivt vandringshinder för fisk. Foto: Olof Engstedt.
